# Naturfareprosjektet. Delprosjekt 7- Skred og flomsikring Studietur Sveits

## Naturfareprosjektet. Delprosjekt 7- Skred og flomsikring

**Utgitt av:** Norges vassdrags- og energidirektorat

**Forfattere:** Gunne Håland og Audun Langelid

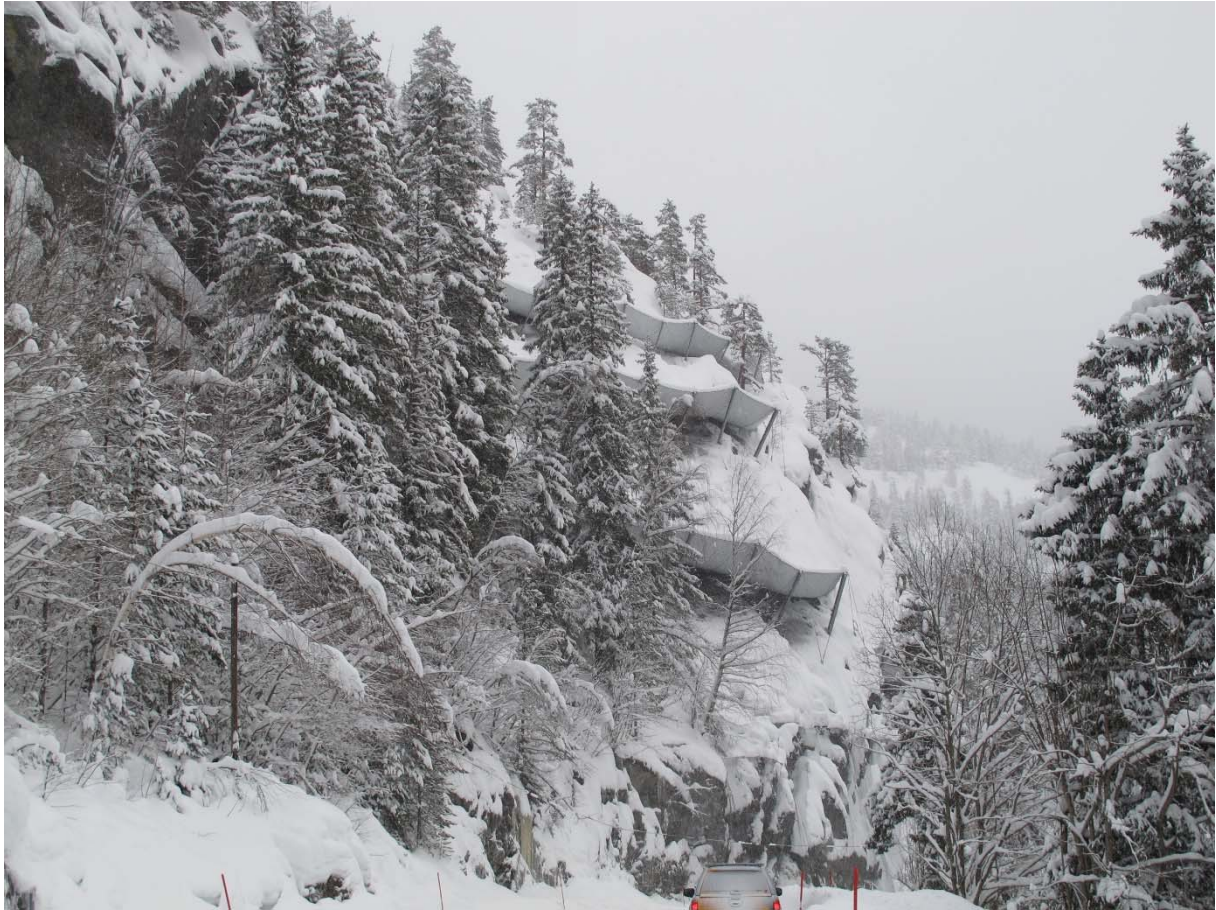
**Figur 3.** Her blir snøgjerd brukt som støtteforbygning for å hindre at snøskred treffer vegen, fv 503 i Telemark (Foto: Audun Langelid)

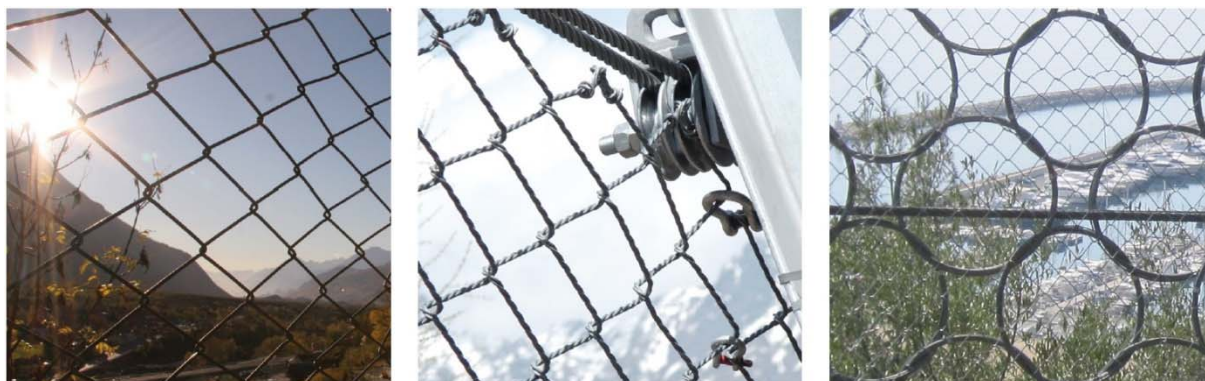
Figur 5. Fra venstre: Tecco-nett, Spider-nett, og Rocco ringnett (Foto: Geobrudd)

Geobrugg produserer i hovedsak tre typer sikringsnett som brukes i de forskjellige fanggjerdene; Tecco, Spider, og Rocco ringnett. Nettsystemene har varierende egenskaper i forhold til hvor mye strekkrefter de tåler, og hvordan de absorberer energi.

Rocco ringnett systemet består av ringer som er flettet sammen. Hver ring består av 3 mm tykk stålwire med strekkstyrke på 1770 N/mm<sup>2</sup>. Det er 16-19 wirespiraler som er buntet sammen i hver ring avhengig av mengden energi som skal bli absorbert. Nettene blir brukt for å ta opp store mengder støtenergi. I produksjonen er ca. 50 % av ringene laget manuelt, resten skjer maskinelt. Nettene kan ta opp støtenergi opp mot 8000 kJ og blir brukt i flomskredgjerdene (fleksible ringnett barrierer), og i steinspranggjerdar som ligger i høyenergiklasser (RXE serien)

Figur 5 viser de ulike sikringsnettene; Tecco, Spider og Rocco.

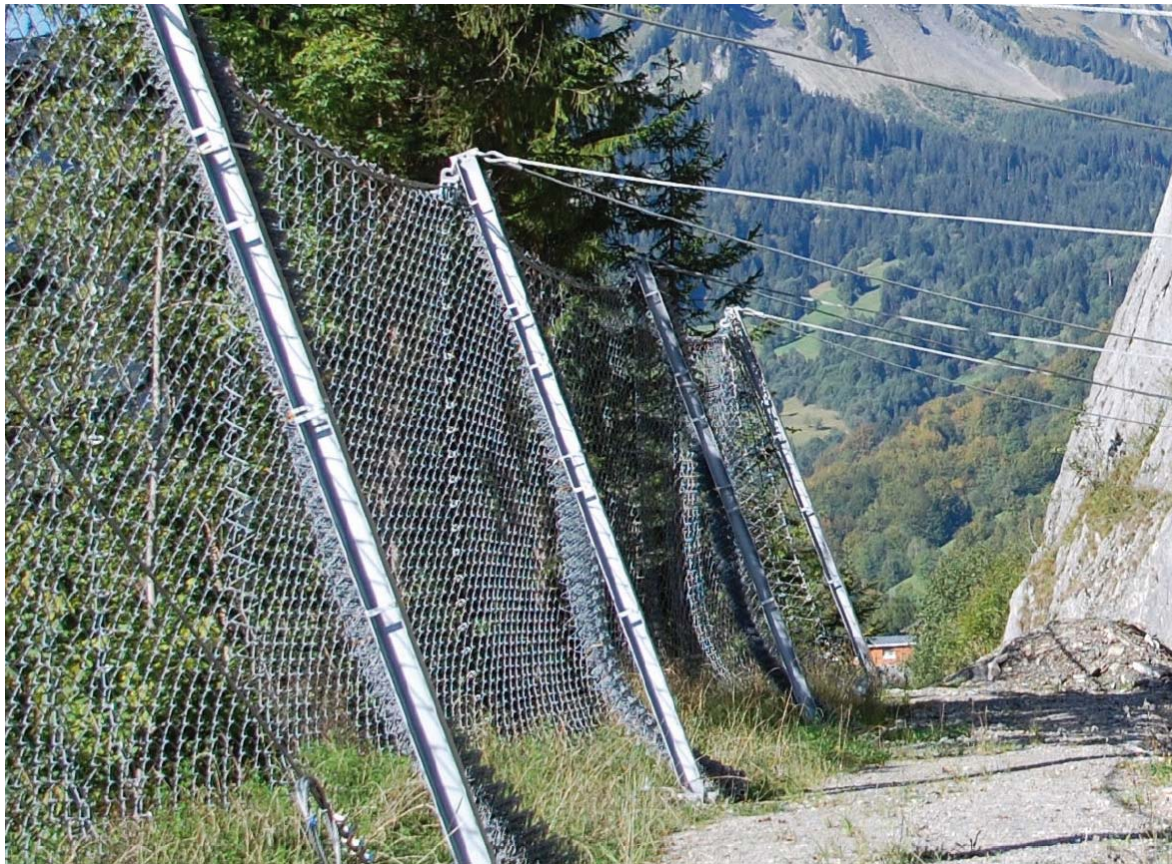
**Figur 6. GBE - serien med Tecco - nett (Foto: Geobrugg)**

GBE-gjerdene er dimensjonert for å stoppe en støtenergi på 100 – 3000 kJ, se figur 6. I disse gjerdene blir Tecco-nettene brukt for støtenergi opp mot 1000 kJ, mens Spider-nettene blir brukt i energiklasser på 1000 – 3000 kJ.

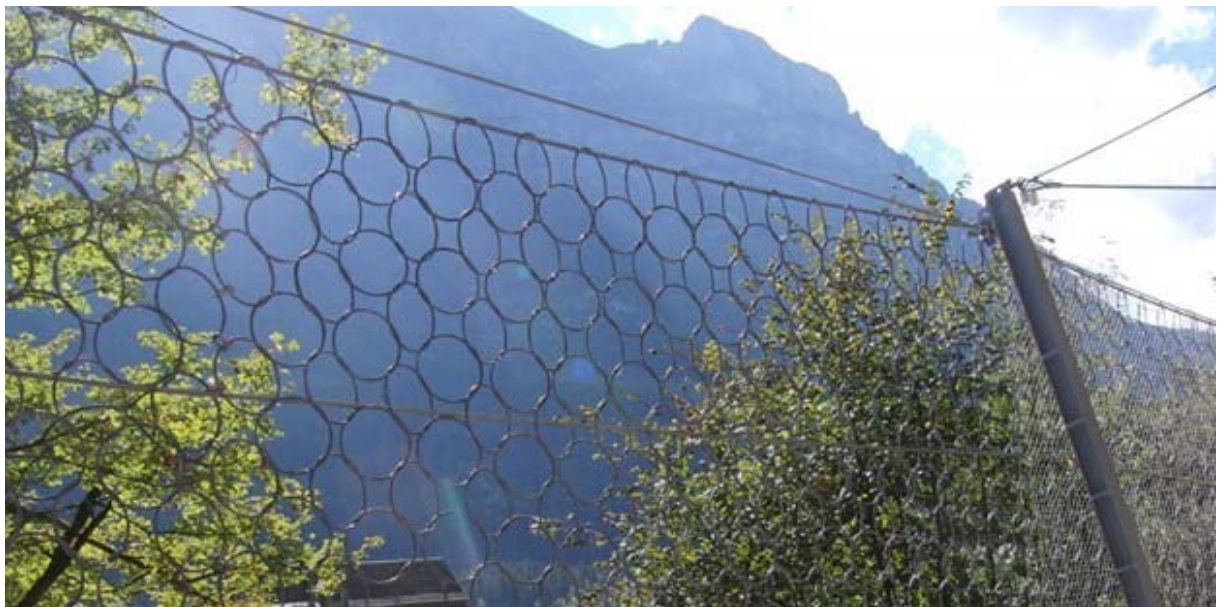
**Figur 7. RXE gjerdet med Rocco ring nett (Foto: Geobrugg)**

RXE-gjerdene er dimensjonert for å stoppe en støtenergi på 1000 – 8000 kJ. I gjerdene blir Rocco-nettene brukt (se figur 7). De andre komponentene i gjerdet er forholdsvis lik GBE-serien, men gjerne noe kraftigere.

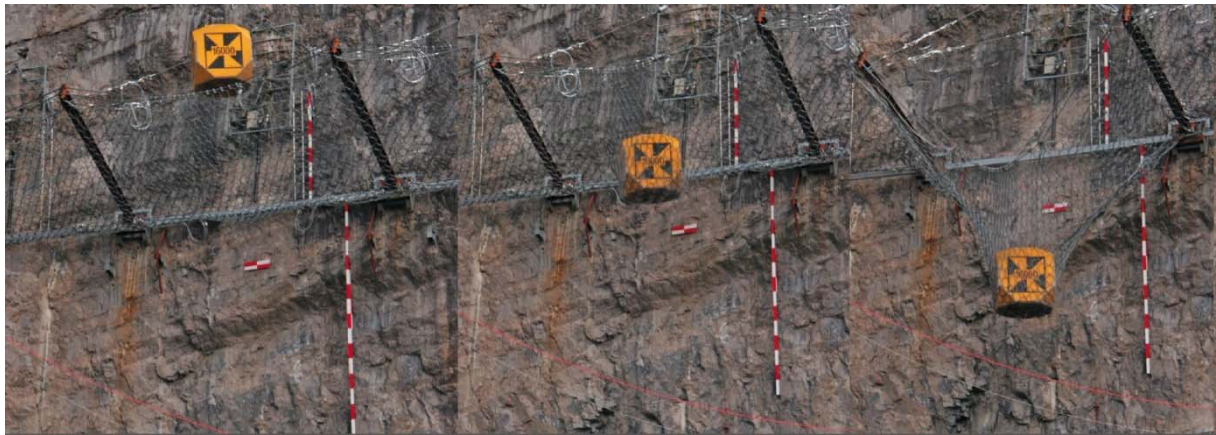
**Figur 8. Fullskala testforsøk av RXE fanggjerdet i Walenstadt, Sveits (Foto: Geobrugg)**

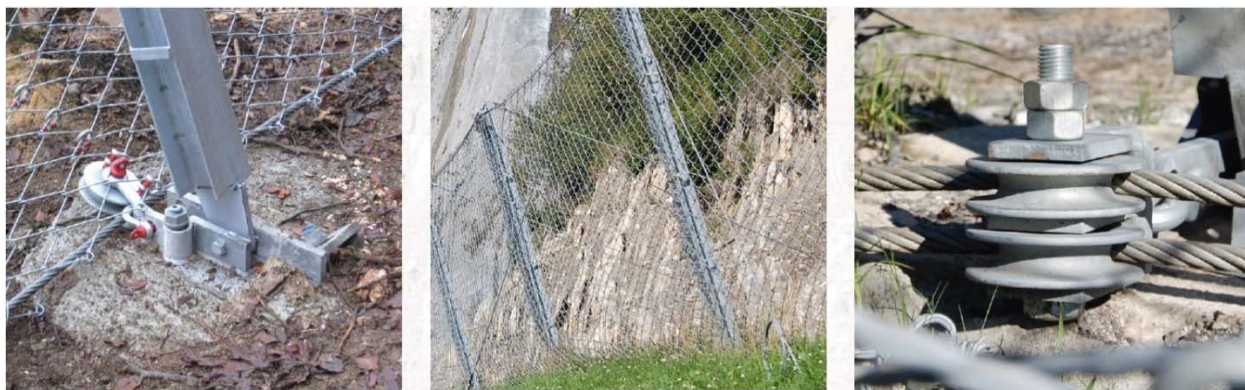
**Figur 9. Fra venstre: bunnplaten til gjerdestolpene, gjerdestolper og trinse (Foto: Geobrugg)**

Stolpene er forankret i bakken og er i toppen festet i langsgående bærewirene (support rope), og er derfor bevegelige om forankringspunktet. Stolpene er designet slik at de skal ryke fra fotplata (svakeste punktet er bolten som fester stolpene til fotplata). Dette for å oppnå resthøyde på gjerdet etter maksimal treff. Da ødelegger man ikke fundamentene til bunnplata og stolpene blir med nettet for at fanggjerdet skal opprettholde nødvendig resthøyde etter maksimal treff.

Wire hjulene har som funksjon å styre/kontrollerer de langsgående bærewirene som går til toppen på stolpene og bunnplaten. Hjulene peker alltid i samme retning som wirene, noe som gir en større sikringsoverflate. På grunn av at hjulene roterer sammen med tauene, vil disse sørge for at bæretauene praktisk talt glir friksjonsfritt gjennom opphenget (suspension) når gjerdet blir truffet av en stein. Dette vil forlenge holdbarheten til wirene og forhindre at de ryker (se figur 9).

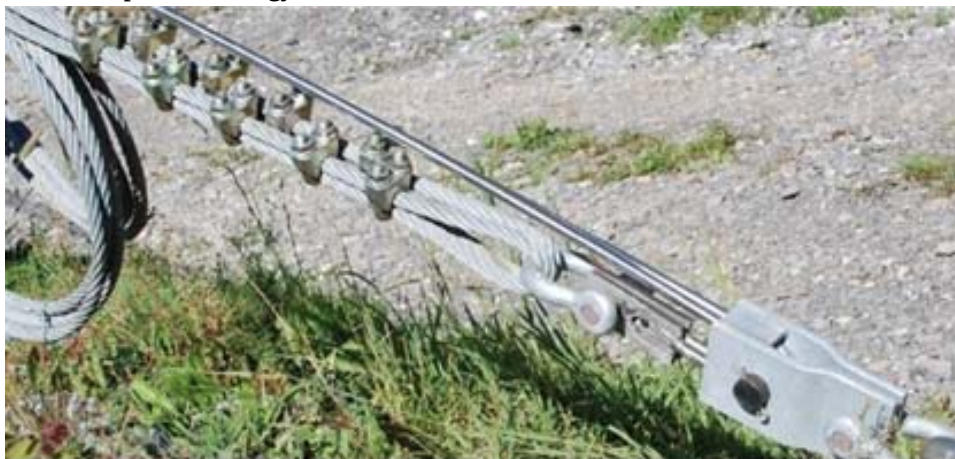
**Figur 10. Bremseelement (U-brake system) i GBE - serien (Foto: Geobrugg)**

Bremseelementene (U-Brake) har som formål å redusere belastningen på forankringen. Det blir brukt 4 bremselement pr. seksjon på fanggjerder som har en energiklasse på 3000 kJ. Elementene er montert lateralt i enden på støttewirene, noe som gjør at de er enkle å installere og vedlikeholde.

Hovedkomponentene i bremseelementene består av to stålrør som er bent rundt en kihake (mandrel). Når gjerdene blir truffet av en stein vil stålrørene bli dratt rundt kihaken noe som fører til at energi bli absorbert. I støtøyeblikket blir støttetauet også noe forlenget ved hjelp av bremseringene (se figur 10 og 11). Bremseelementene bidrar derfor til en uniform og konstant kraft som blir fordelt videre på de ulike komponentene i gjerdet. Bremseelementene reduserer derfor kreftene som virker på ankeret.

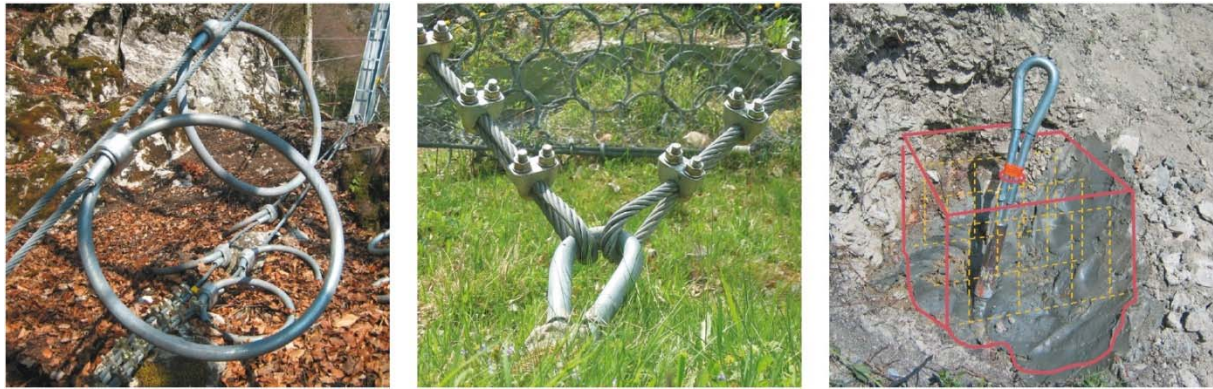
Figur 11. Fra venstre: bremsering, wireanker og selvboret stag med et fleksibelt hode (Foto: Geobrugg)

De vanligste forankringsmetodene er wirebolter og selv borete stag med et fleksibelt hodet. Begge disse forankringsmetodene tillater strekkreftene å avbøye 30 grader i forhold til akselen på borehullet, samtidig som ankrene greie å ta opp strekkreftene som oppstår i støtøyeblikket (se figur 11). Disse forankringsmetodene blir også brukt for de andre fanggjerderne. Det blir mer informasjon om hovedforskjellene i neste kapittel 5,1,1,2.

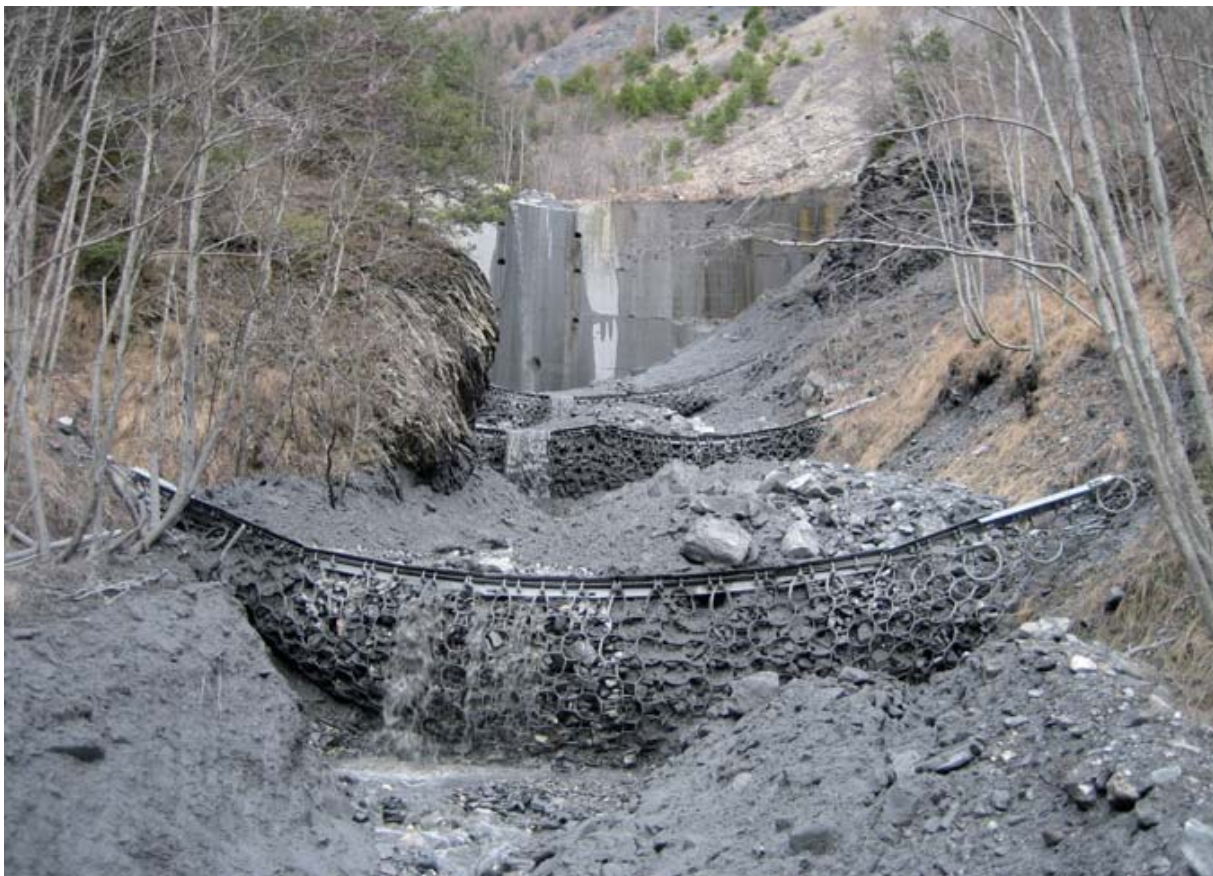
Figur 12. Fleksible ringnett-gjerdet (Foto: Geobrugg)

I flere år fanggjerdet for steinsprang blitt utviklet slik at gjerdene kan tåle større dynamiske krefter som man har i vannrelaterte skred (se figur 12). Dette fordi noen av hovedkomponentene i gjerdene, f. eks bremsesystemet er designet for å være mer elastisk og fleksibelt. På engelsk kalles disse gjerdene for flexible ring net barriers. Videre i rapporten blir disse gjerdene kaldt for fleksible ringnett-gjerdet eller fleksible fanggjerdet mot flomskred. Gjerdene stopper skredmassene, mens vann og mindre sedimenter blir sluppet videre gjennom nettene. Sammenlignet med åpne og lukkede dammer i betong er slike gjerdet billigere og raskere å installere. Gjerdene har mange ganger blitt testet ut av naturlige flomskred som går årlig i et skredområde i nærheten av Phynwald i Sveits (Illgraben).

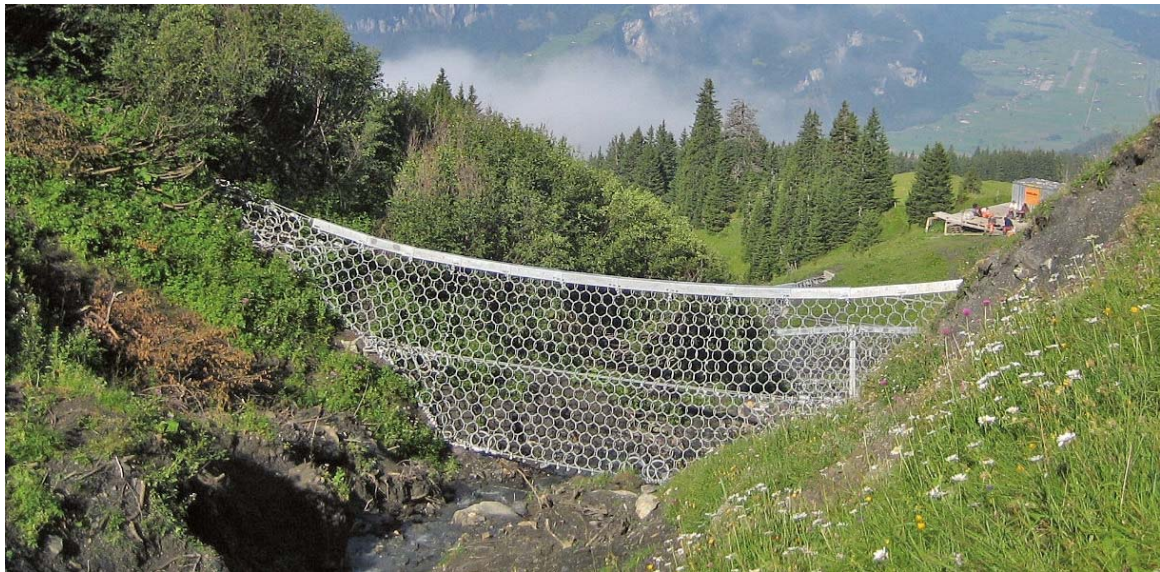
**Figur 14.** Et eksempel på et fleksibelt ringnett-gjerde som er installert i en smal V-formet kanal (Foto: Geobrugg)

Den øverste skissen i figur 13 viser hvordan man installerer gjerdene i en smal V-formet kanal. Her forankres nettene langs veggene i kanalen uten at man bruker gjerdestolper. Denne typen brukes kun i kanaler der sikringsnettet får et maksimalt spenn på 15 meter og høyde på 6 meter (se figur 13 og 14). Den nederste skissen på figuren viser en bredere U-formet kanal. Her forankres to gjerdestolper fast i kanalbunnen. Denne typen brukes i kanaler der nettene får et spenn på maksimalt 25 meter, og høyde på 6 meter.

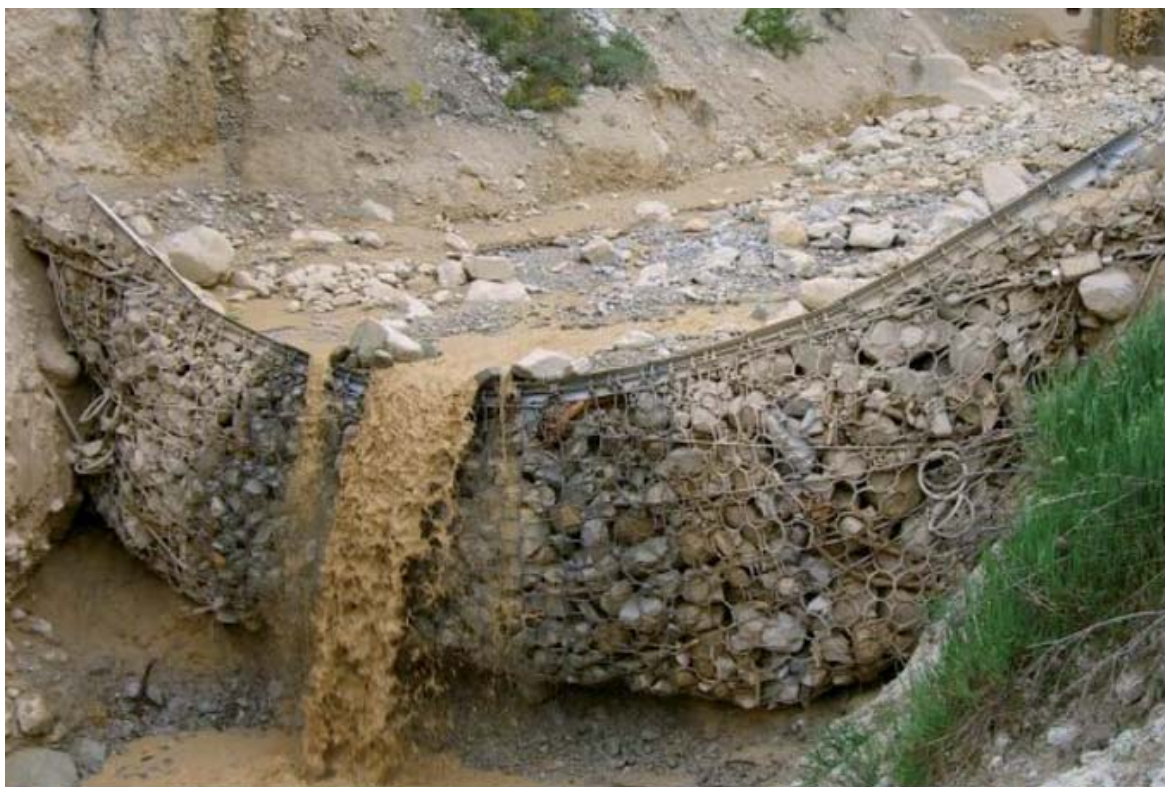
**Figur 15.** Her har et fleksibelt ringnett – gjerde blitt testet ut av et naturlig flomskred i Illgraben. Skredet var så stort at det strømmet over gjerdet (overtopping). Gjerdet fanget opp ca.1000 kubikk (Foto: Geobrugg)

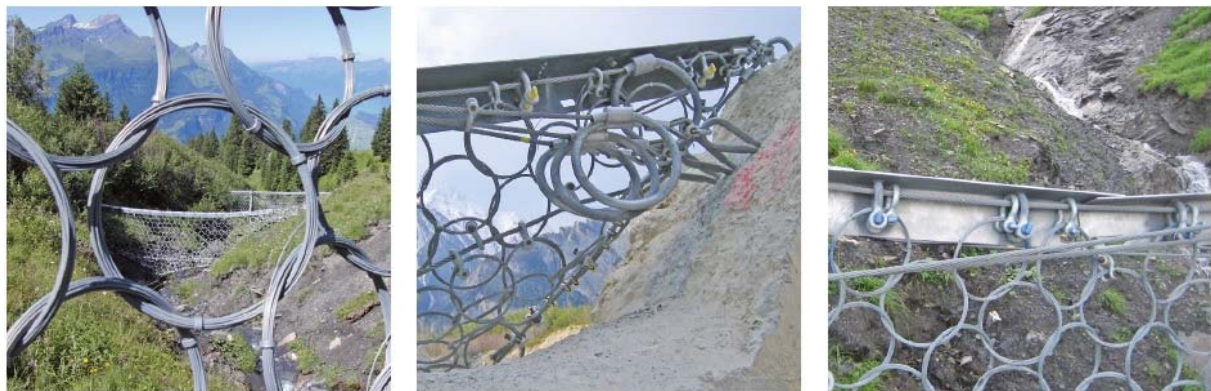
**Figur 17. Fra venstre: Rocco ringnett, bremseringer, beskyttelse av bærewire (Foto: Geobrugg)**

Alle flomskredgjerdene bruker Rocco systemet som sikringsnett. Gjerdestolpene, bremseelementene og bunnplaten er av samme type som steinsprangggjerdene, og installeres på samme måte. De langsgående bærewirene blir beskyttet av en vinklet stålplate (se figur 17).

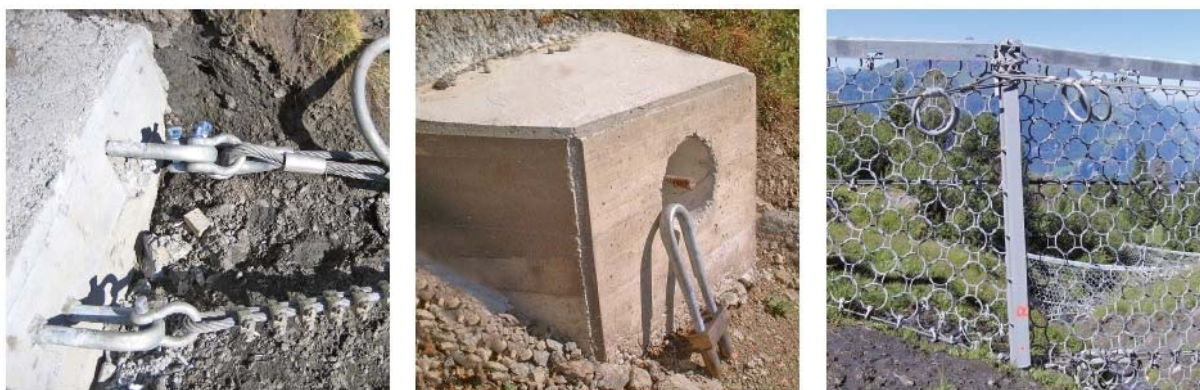
Figur 18. Fra venstre: wireanker, selvboret stag med et fleksibelt hode, gjerdestolper (Foto: Geobrudd)

Figur 18 viser de to forankringsprinsippene som generelt brukes på alle fangggjerdene til Geobrugg; wirebolter og selvborende stag (type Ischebeck eller tilsvarende) med et fleksibelt hodet. Wirebolter er å foretrekke da disse ikke har svake punkt i innfestingen (enten så sitter wirebolten fast, eller så drar man ut hele bolten). Selv borende stag har sitt svakeste punkt i innfestingen av wiresløyfen på gjengene på bolten (dvs i gjengene der man skrur på wiresløyfen på staget).

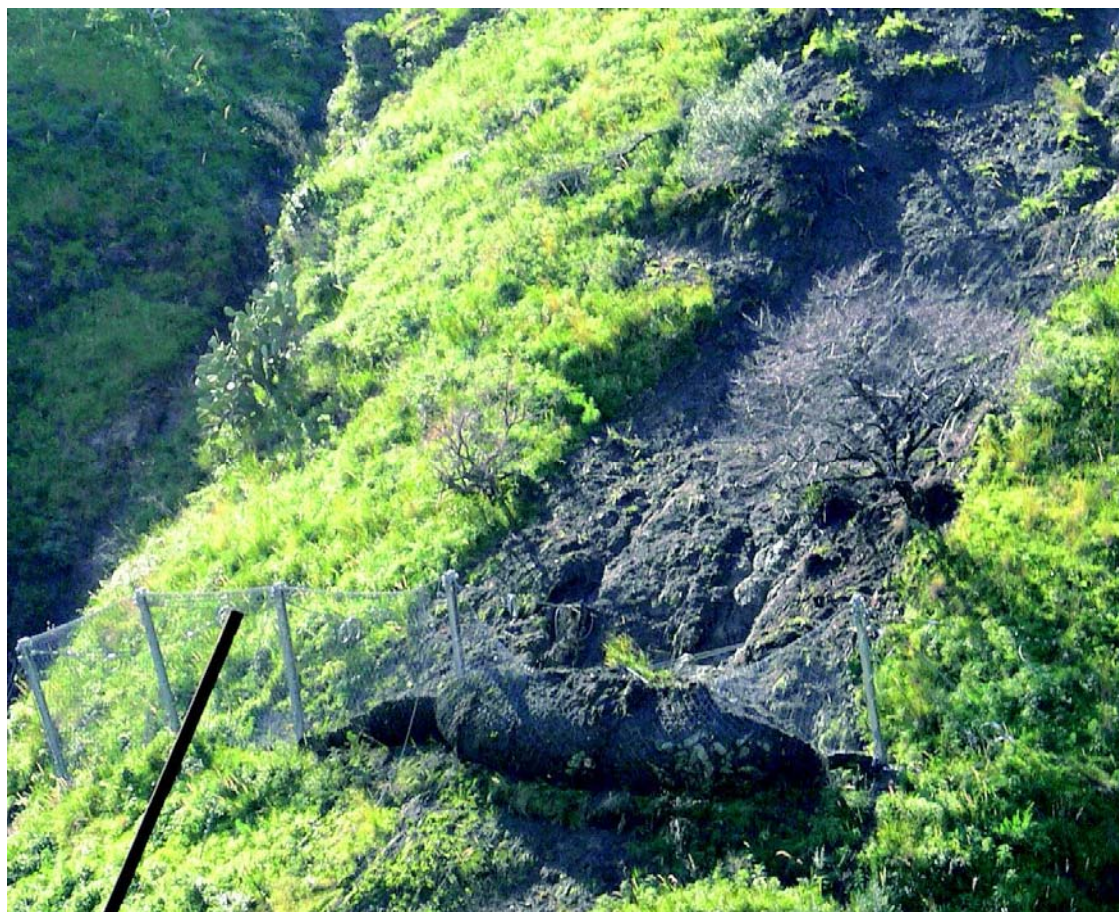
Figur 19. Geobrudd leverer fangggjerdene som er utviklet for å fange opp mindre/grunne jordskred (Foto: Geobrudd)

Det er på samme måte som for flomskredgjerdene, utviklet fleksible fangggjerdene som er designet for å fange opp små/grunne jordskred med varierende vanninnhold (se figur 19). På engelsk kalles disse gjerdene for shallow landslide barrierer. Gjerdene er raske å sette opp og kan installeres i bratt terreng. Slike fangggjerdene egner seg derfor bra i bratte løsmasseskråninger (for eksempel på innsiden av en veg) der det er liten plass til å gjøre andre inngrep. Gjerdene er også dimensjonert for å stoppe mindre flomskred og steinsprang.

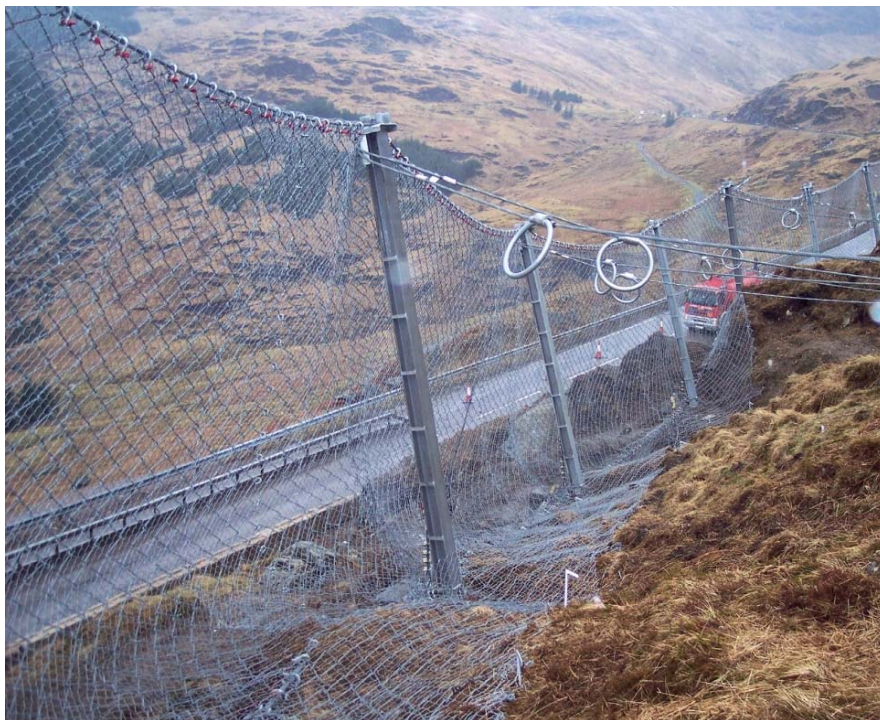
**Figur 21. SL - 150 fanggjerdet installert for å fange opp jordskred i Skottland. Legg merke til at man har trukket sikringsnettet tilbake langs bakken (Foto: Geobrugg)**

Generelt er bremsesystem og forankringsmetoder de samme som for de fleksible ringnettbarrierene. En forskjell er at for jordskredgjerdene er det vanlig at man trekker sikringsnettet noe tilbake langs bakken for å forhindre erosjon og at massene fra skredet går under gjerdet (se figur 21).

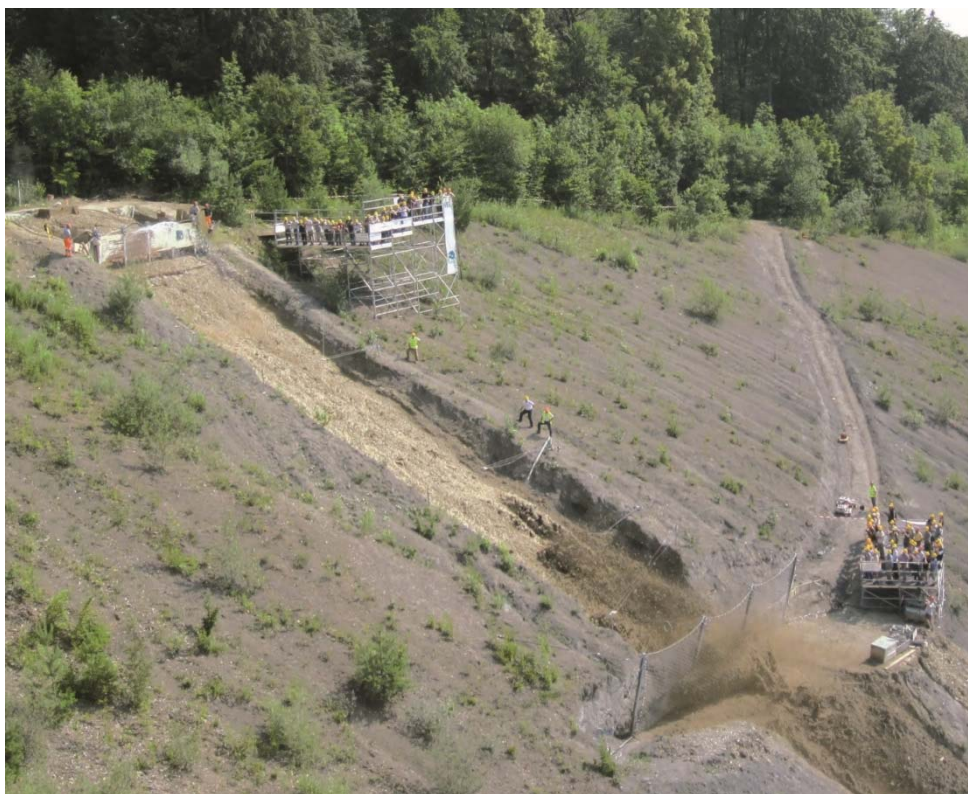
**Figur 22. Fullskala testforsøk av fanggjerdet for jordskred (Foto: Geobrugg)**

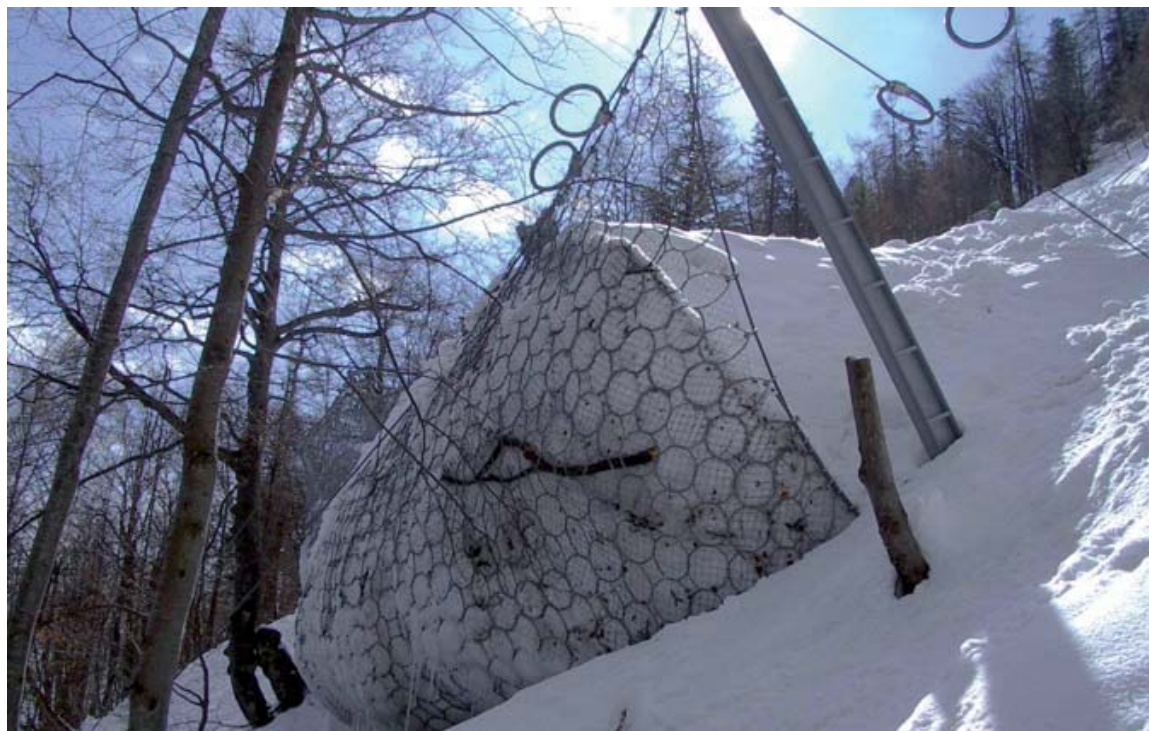
**Figur 23.** Her har et fanggjerd blitt fylt opp av snømasser i et testområde i Fieberbrunn i Østerrike. Legg merke til fleksibiliteten i gjerdene (Foto: Geobruugg)

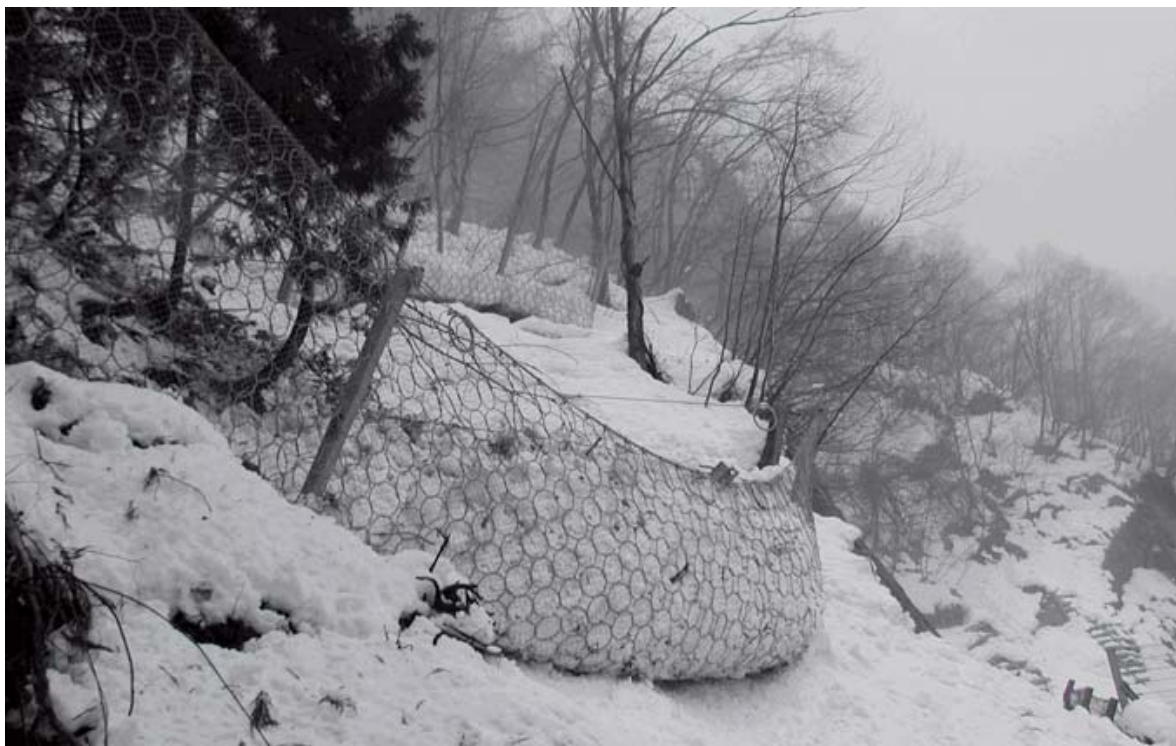
**Figur 25.** Her har et fangjerde stoppet et mindre glidende snøskred i Hayato, Fukushima i Japan(Foto: Geobrudd)

Gjerdene har blitt prøvd ut av naturlige skredhendelser rundt om i verden, for eksempel i Japan som vist i figur 25 under.

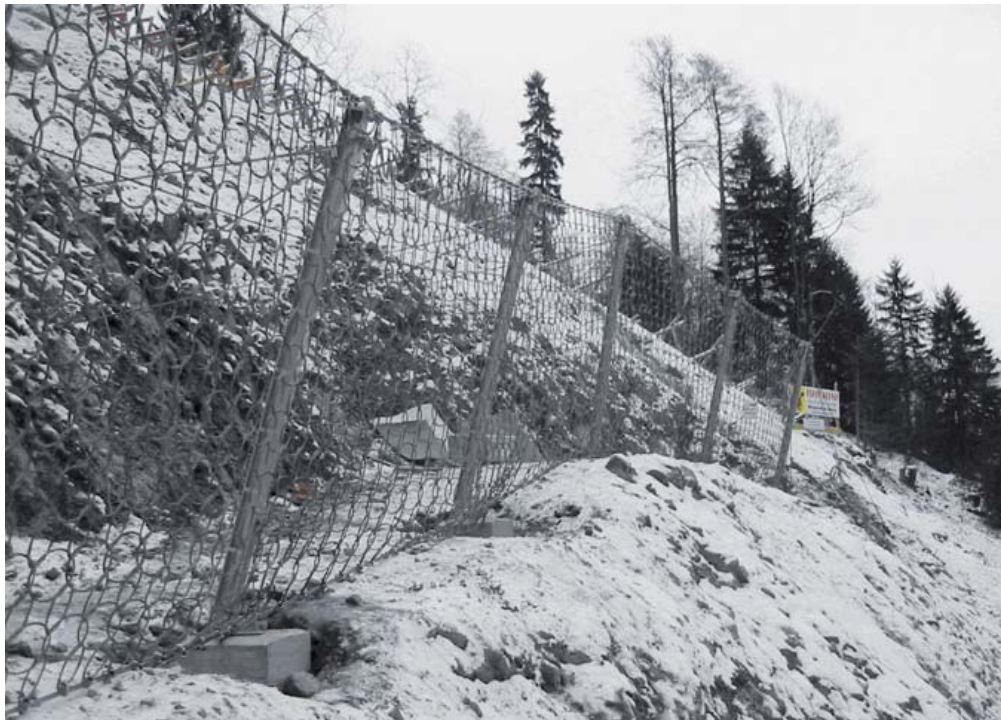
Figur 26. Her er et fanggjerd satt opp både mot steinsprang og mindre snøskred (Foto: Geobrugg)

Figur 26 viser et eksempel på et RXE - fanggjerdet som har blitt satt opp for å sikre både mot steinsprang og mindre snøskred ved Melchtal i Sveits.

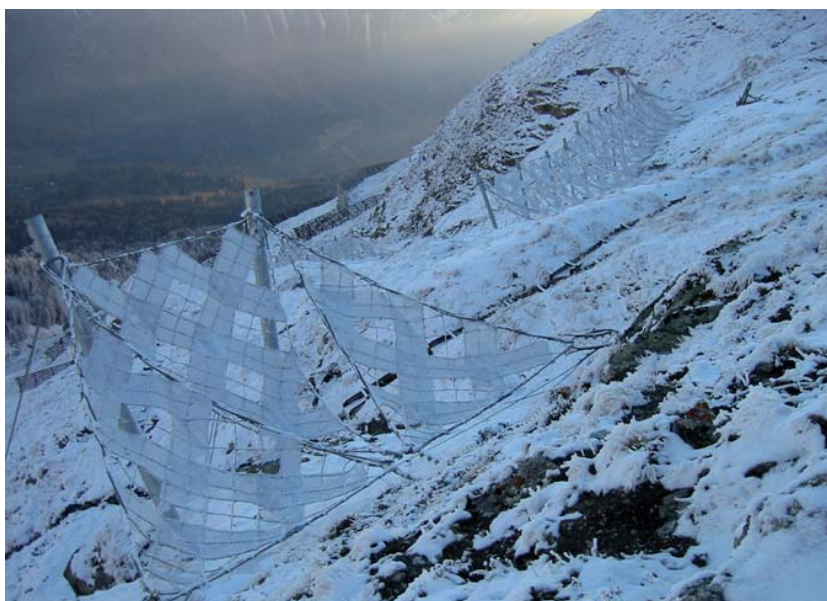
Figur 27. Snøgjerder som støtteforbygning i løснеområdet (Foto: Geobrugg)

- Snøgjerder er mindre synlig i terrenget
- Snøgjerder kan effektivt fange opp steinsprang som hindrer at forbygningen blir skadet
- Bedre forankring i permafrost områder og i områder med jordsig

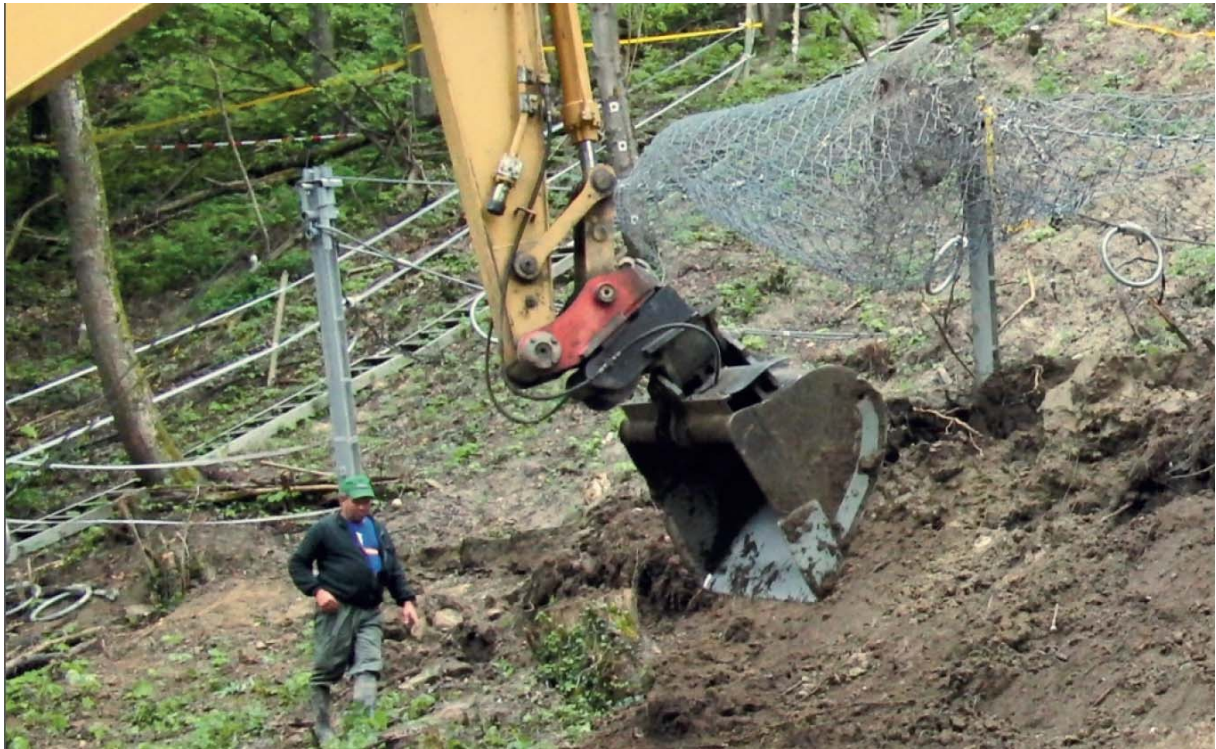
**Figur 31. Et eksempel på hvordan man kan fjerne massene fra nedsiden på et fleksibelt fanggjerde mot jordskred (Foto: Geobrudd)**

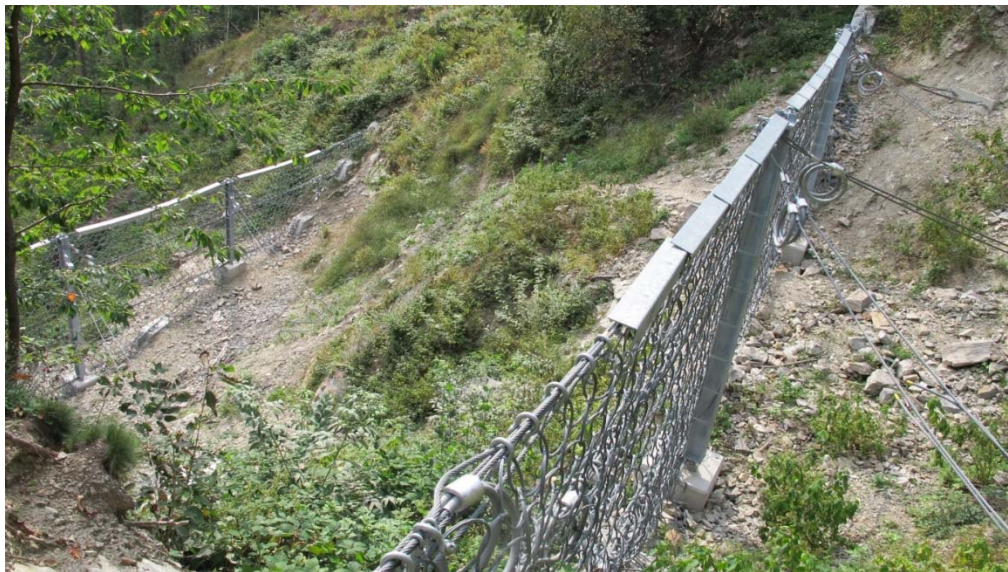
**Figur 33. Trafostasjonen til jernbanen blir sikret med to fleksible ringnett- gjerder i kanalen. Det fremste gjerdet (til venstre i bildet) har en høyde på 6 meter og er det høyeste av denne typen i Sveits. Det bakerste gjerdet er på 5 meter (Foto: Audun Langelid).**

Gjerdene har en høyde på henholdsvis 5 og 6 meter. Det er ikke registrert skredaktivitet her før, men etter kartlegging av skredfaren frykter geologene at det i fremtiden kan gå flomskred i gjelet. Jernbanemyndighetene har derfor valgt å sikre denne kanalen, og må selv stå for finansieringen. Gjerdene kostet totalt omkring 1,5 Mill kr, inkludert montering. En driftsstans på den aktuelle trafostasjonen er mye dyrere pr time enn selve sikringsjobben. Plasseringen av gjerdene, inkludert høyde og innbyrdes avstand, er kalkulert ut fra sannsynlig størrelse på eventuelle fremtidige flomskred i gjelet. I Statens vegvesen må vi etter våre krav til skredsikringsplan dokumentere at det har gått skred på stedet tidligere (3 skred på 20 år) før det kan gis en prioritering. I dette eksempel har myndighetene tenkt at det er en billig «forsikring» å utføre forebyggende sikringstiltak, enn eventuelt å gjøre noe etter at et skred er gått. En driftsstans på jernbanen med flere hundre tog i døgnet vil være en meget

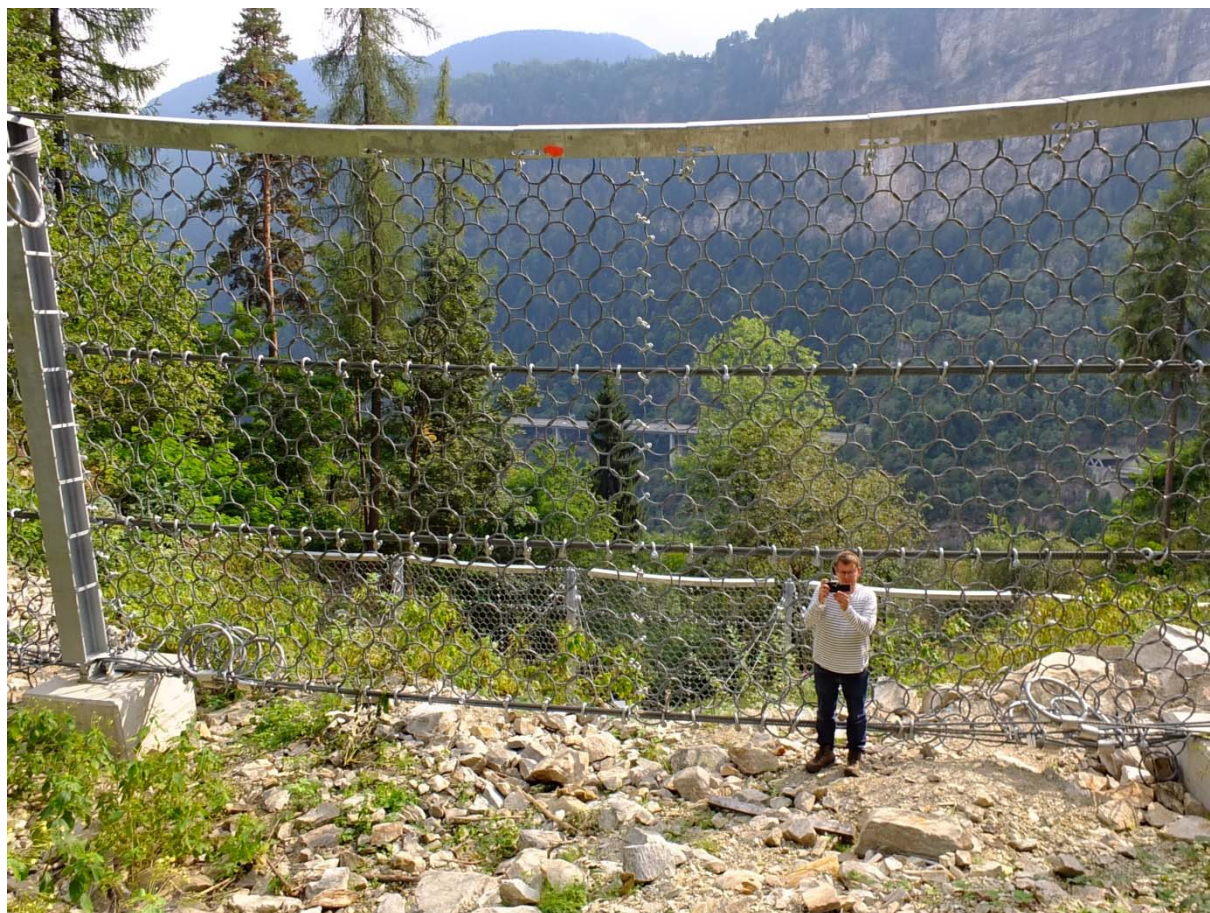
Figur 34. Begge gjerdene sett med skredretningen. (Foto: Gunne Håland)

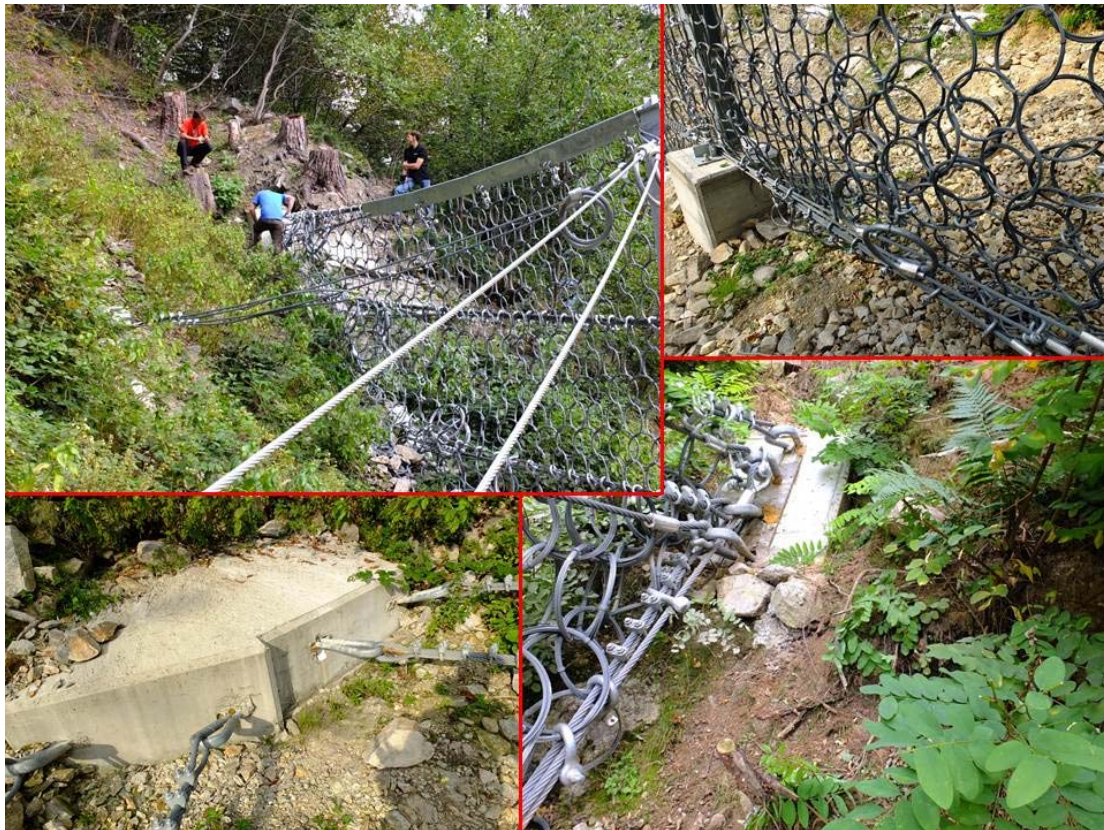
Figur 36. Forankringsmetode (Foto: Gunne Håland og Audun Langelid)

Det er mye løsmasser i kanalen og det var utfordringer med å få til god nok forankring fra sidene i gjerdet og i kanalveggen. Utførende entreprenør hadde enkelte steder til dels store problemer med å få boret inn disse forankringene på grunn av at hullene raste, noe som igjen forårsaket videre problemer med å få tilstrekkelig med gysemasser omkring disse forankringene. Det ble vurdert ulike løsninger, blant annet å støpe en betongbjelke der ankerpunktene kunne festes. Til slutt klarte man å bore inn 8 meter før man traff tilstrekkelig godt nok berg. Entreprenøren klarte også å oppnå tilfredsstillende gysing av forankringene. Disse ulempene ble heftet entreprenøren fordi man på forhånd hadde kunnskap om grunnforholdene. Figur 36 viser wirebolter som forankringsmetode av de langsgående bærewirene og støttewirene, mens figur 37 viser en vertikalsnitt på hvordan gjerdet og borehullene skal utformes.

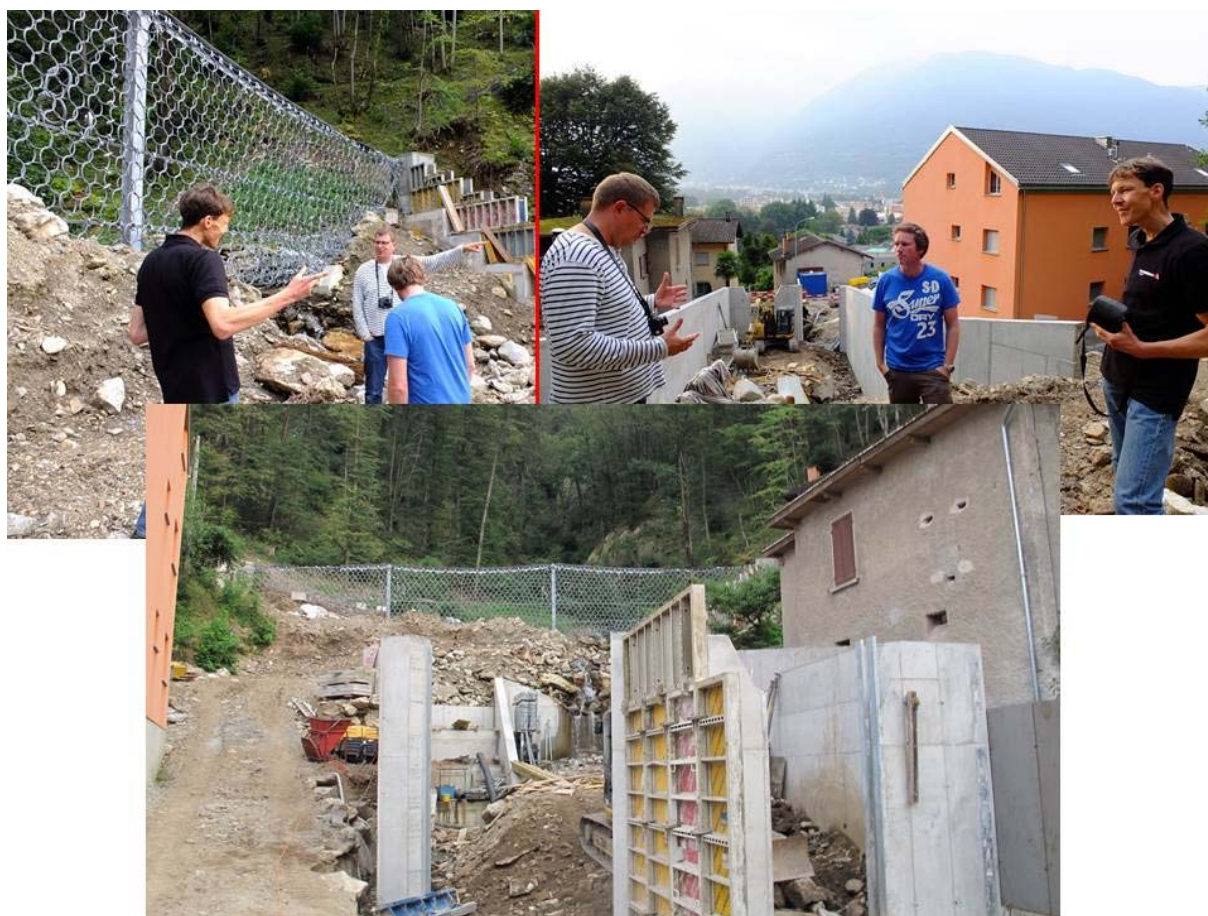
**Figur 38. Lokalitet ved Jaubiajco. Her skal noen hus i en landsby sikres med fleksible ringnett barrierer kombinert med en fangdam, ledevoll og energidreper i betong (Foto: Gunne Håland og Audun Langelid)**

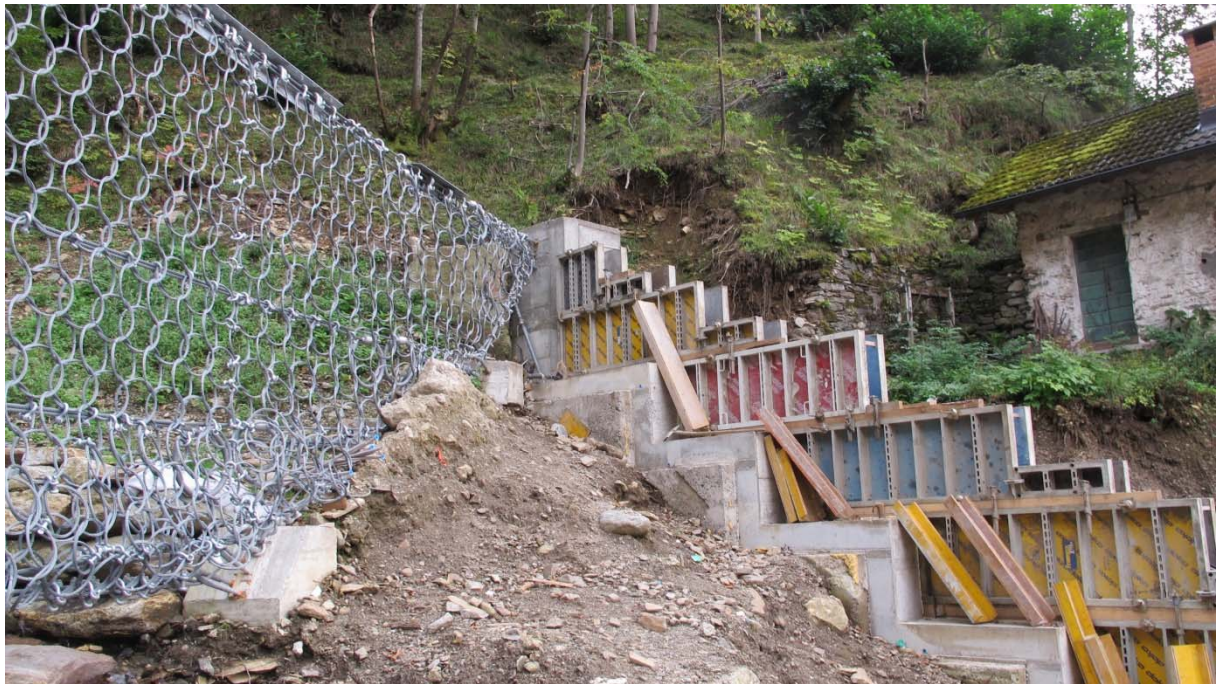
**Figur 39.** Det er støpt store betongklosser for å få god forankring i løsmassene (Foto: Audun Langelid)
