# Naturfareprosjektet. Delprosjekt 7- Skred og flomsikring Studietur Sveits

## Naturfareprosjektet. Delprosjekt 7- Skred og flomsikring

**Utgitt av:** Norges vassdrags- og energidirektorat

**Forfattere:** Gunne Håland og Audun Langelid

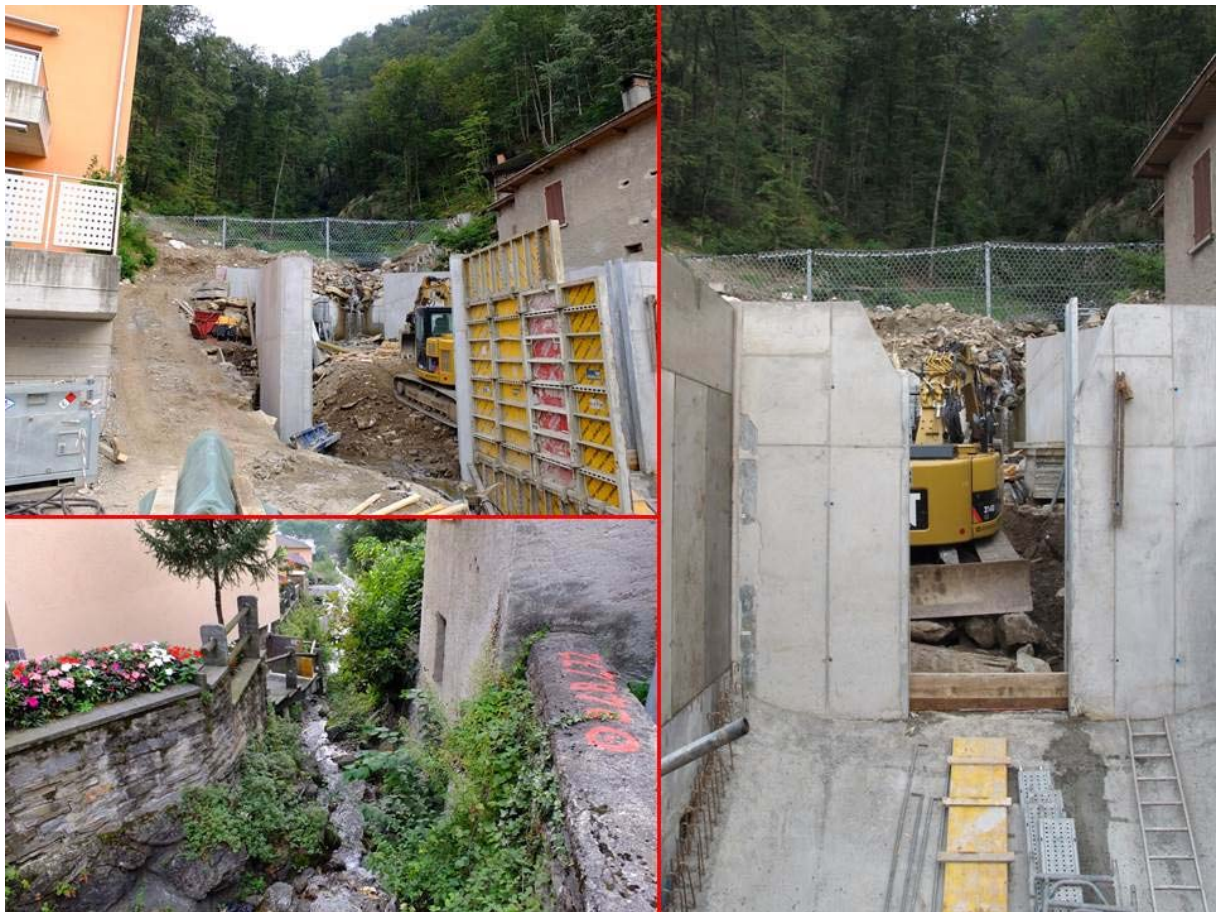
**Figur 40.** Betongdammen har som hensikt å lede vann og suspenderte masser fra eventuelle flomskred kontrollert til elven som går gjennom landsbyen (Foto: Gunne Håland og Audun Langelid)

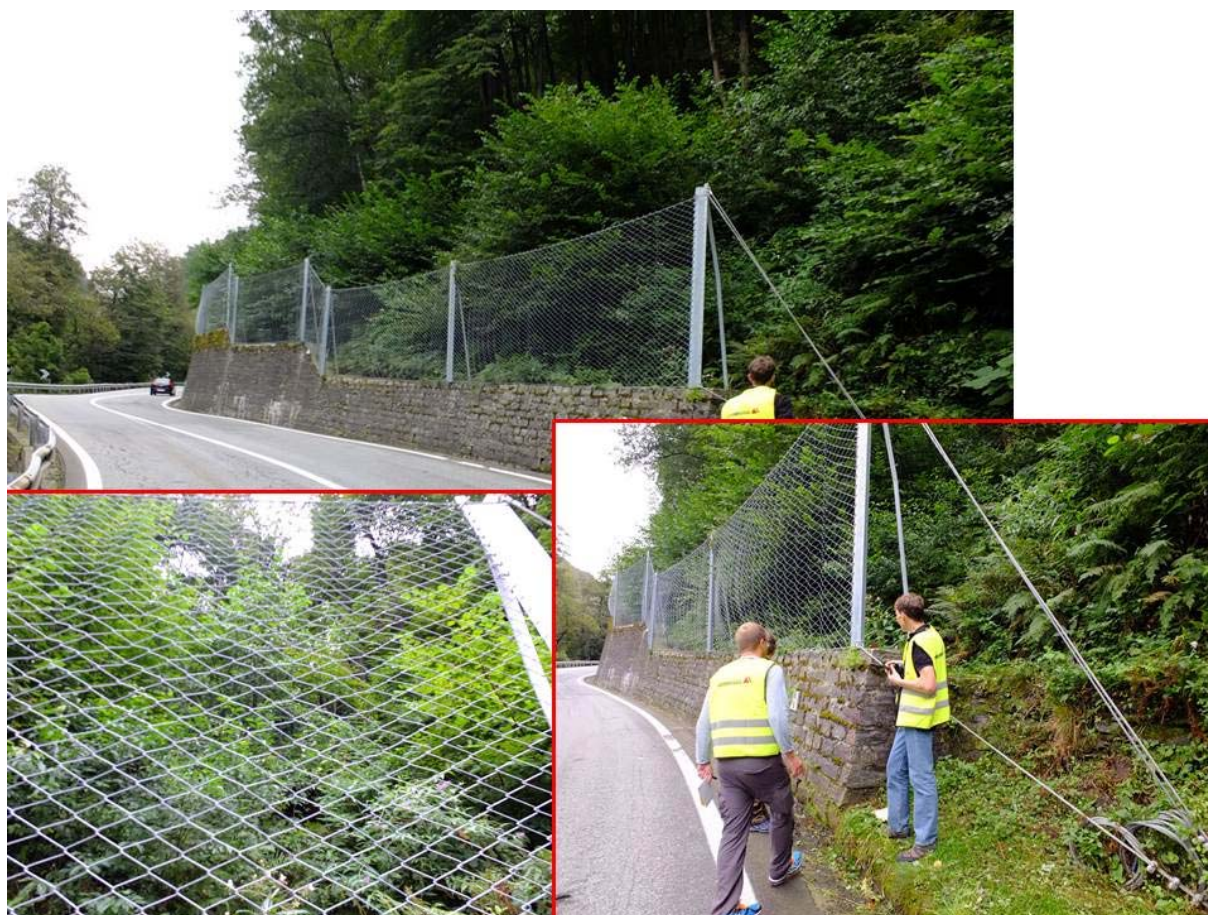
Figur 41. Fanggjerdet på 100 kJ med Tecco - sikringsnett (Foto: Gunne Håland)

Begge fanggjerdene er av GBE - typen, der gjerdet i figur 41 er dimensjonert for 100 kJ. Dette gjerdet består kun av et lag med Tecco - sikringsnett. Gjerdet har ikke bremseelementer og hensikten er å sikre mot små nedfall til en lav investeringskostnad. Gjerdestolpene er forankret i eksisterende støttemur. Eventuelle rullende steiner som spretter over gjerdet, vil havne i skråningen på andre siden av vegen.

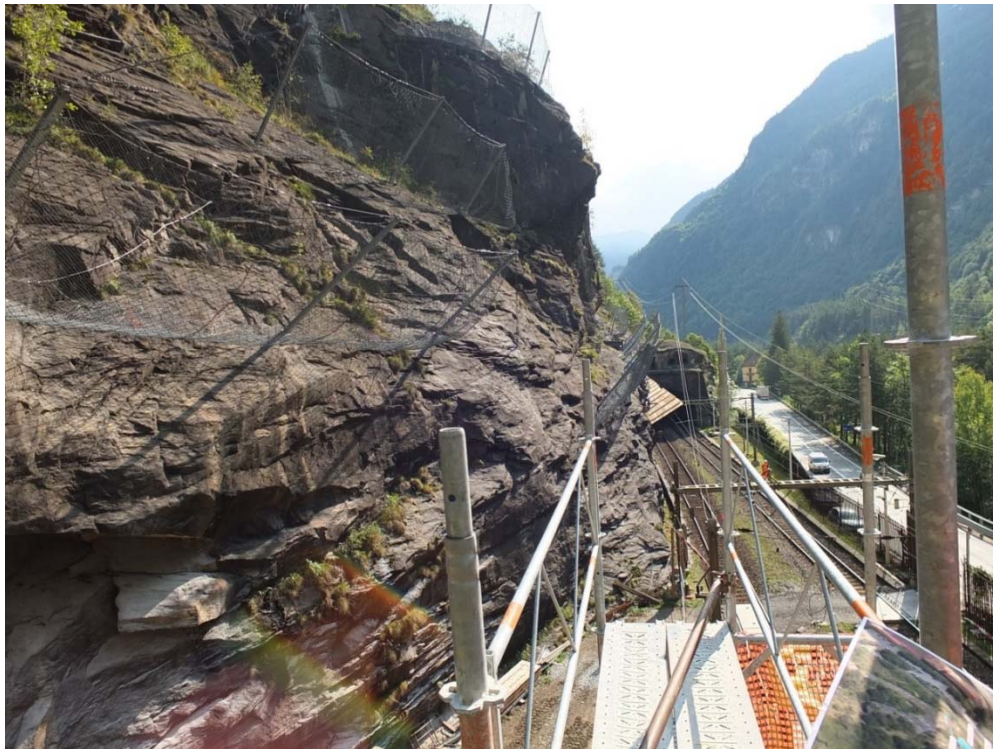
Figur 44. Det er installert flere ulike typer fanggjerdar mot steinsprang i den bratte fjellskrenten over jernbanestasjonen (Foto: Gunne Håland)

Ved denne lokaliteten er det Iselle Jernbanestasjon som skal sikres mot både steinsprang og flomskred. Denne jernbanestrekningen er en av de to viktigste jernbaneforbindelsene i Europa. Stasjonen ligger inneklemt mellom vegen og en bratt fjellskrent i en trang dal helt i nord i Italia. Det har gått flere mindre steinsprang fra den overliggende fjellskrenten som truer stasjonen og jernbanesporet inn til stasjonen. Det er satt opp flere ulike typer fanggjerdar langs utstikkende hyller i fjellskrenten for å sikre mot nedfall (se figur 44, 47 og 48).

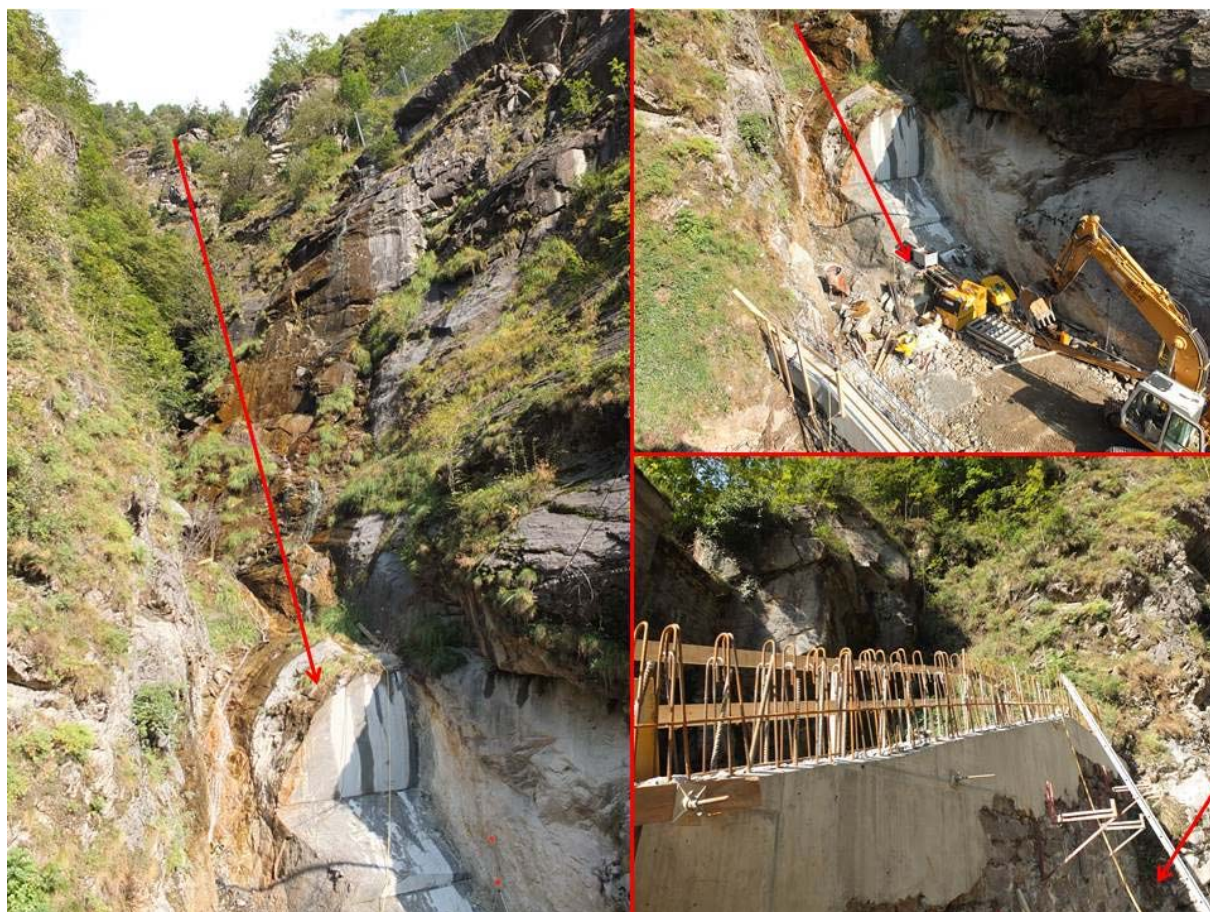
**Figur 45. Bilde til venstre viser bekkeløpet som kommer ned i en trakt i fjellskrenten. Området rett under pilen er berg som er tatt bort for å få stort nok lagringsvolum i dammen. De andre bildene viser betongkonstruksjonen som er under bygging mellom bekk og jernbane. Rød pil indikerer bekkeløpet (Foto: Gunne Håland)**

Årsaken til at man må støpe opp en betongvegg er for å få ledet vannet i retning av undergangen og få konsentrert skredene i en retning. I tillegg kombinerer man denne betongkonstruksjonen for å få innfesting på den ene siden til fanggjerdet i fremkant av fangdammen (se figur 46). Denne sikringskonstruksjonen skal fungere slik at skredmassene stopper opp i fangdammen, mens vannet renner fritt videre. Deretter skal man tømme fangdammen og reparere fanggjerdet og eventuelle andre skader slik at man er sikret når neste skred kommer. Dermed håper man nå på å unngå fremtidige stengninger av jernbane og veg når det kommer flomskred her.

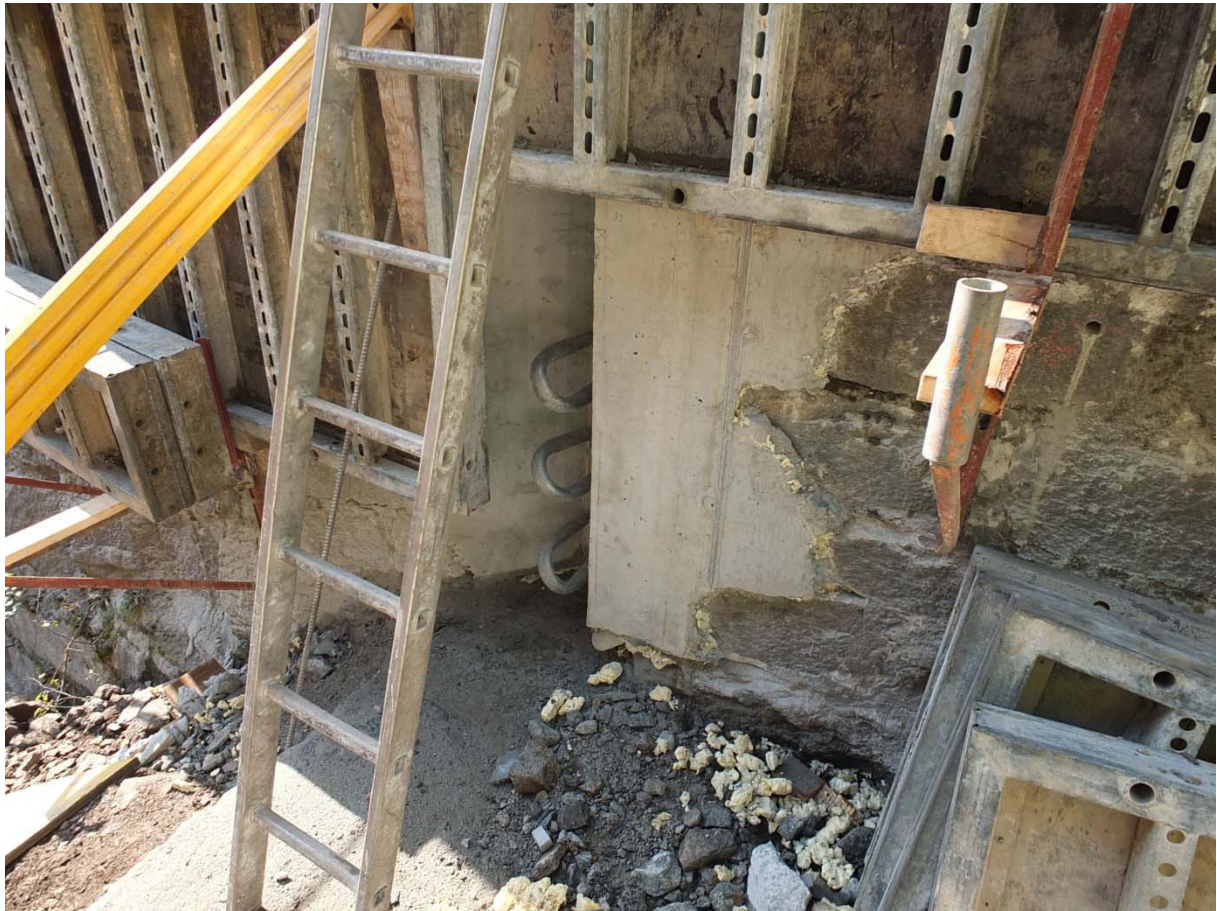
Figur 46. Veggene i betongdammen er 5 meter tykke. Det er brukt staganker som forankringsmetode med en ankerdybde på 6 meter for innfestingen til fanggjerdet (Foto: Gunne Håland)

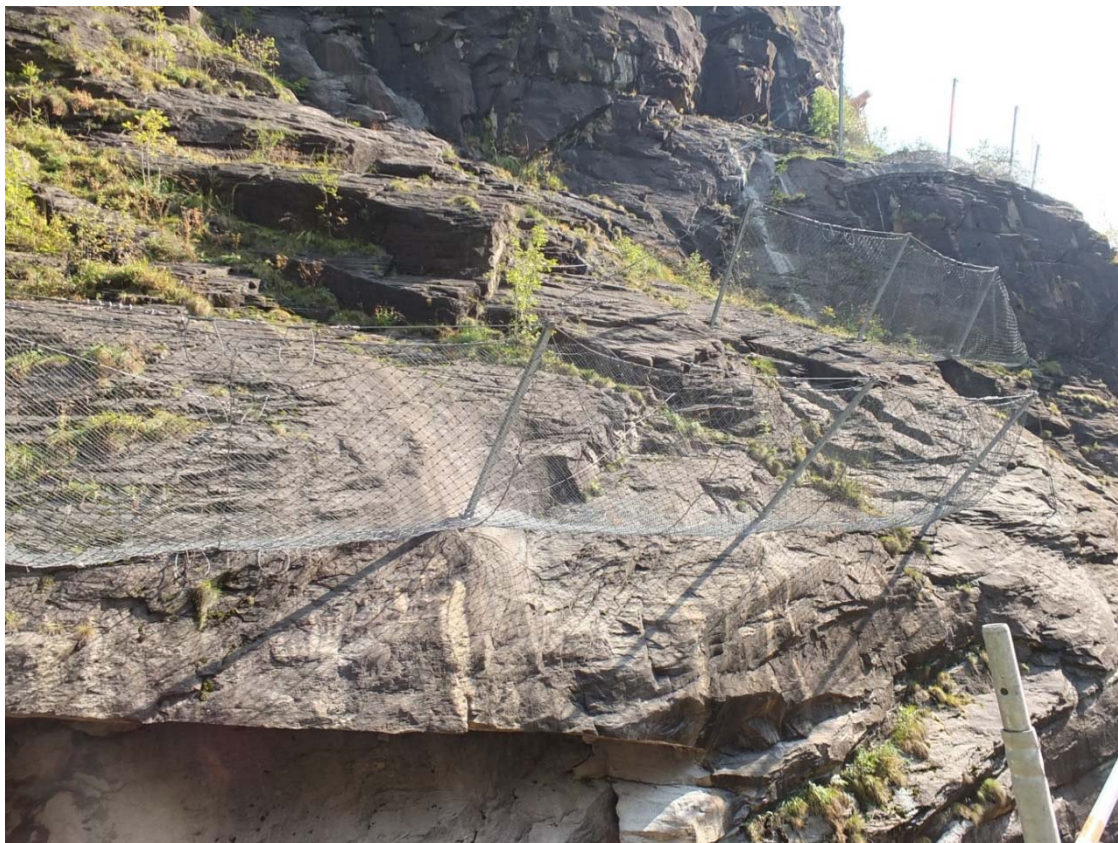
**Figur 47. GBE-gjerder med Spider sikringsnett, plassert nederst i skrenten (Foto: Gunne Håland)**

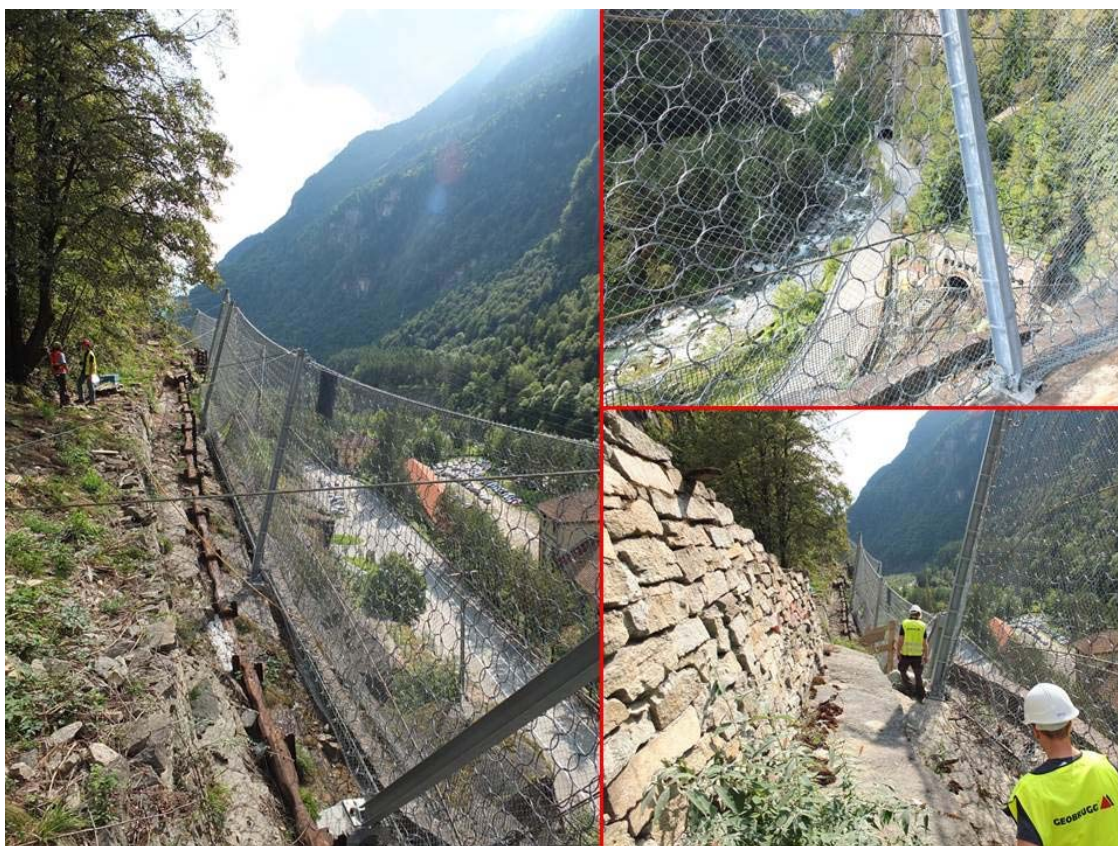
**Figur 48. RXE fanggjerd med Rocco ringnett og Tecco som innernett. Gjerdene er plassert i høyere områder i skrenten (Foto: Audun Langelid)**

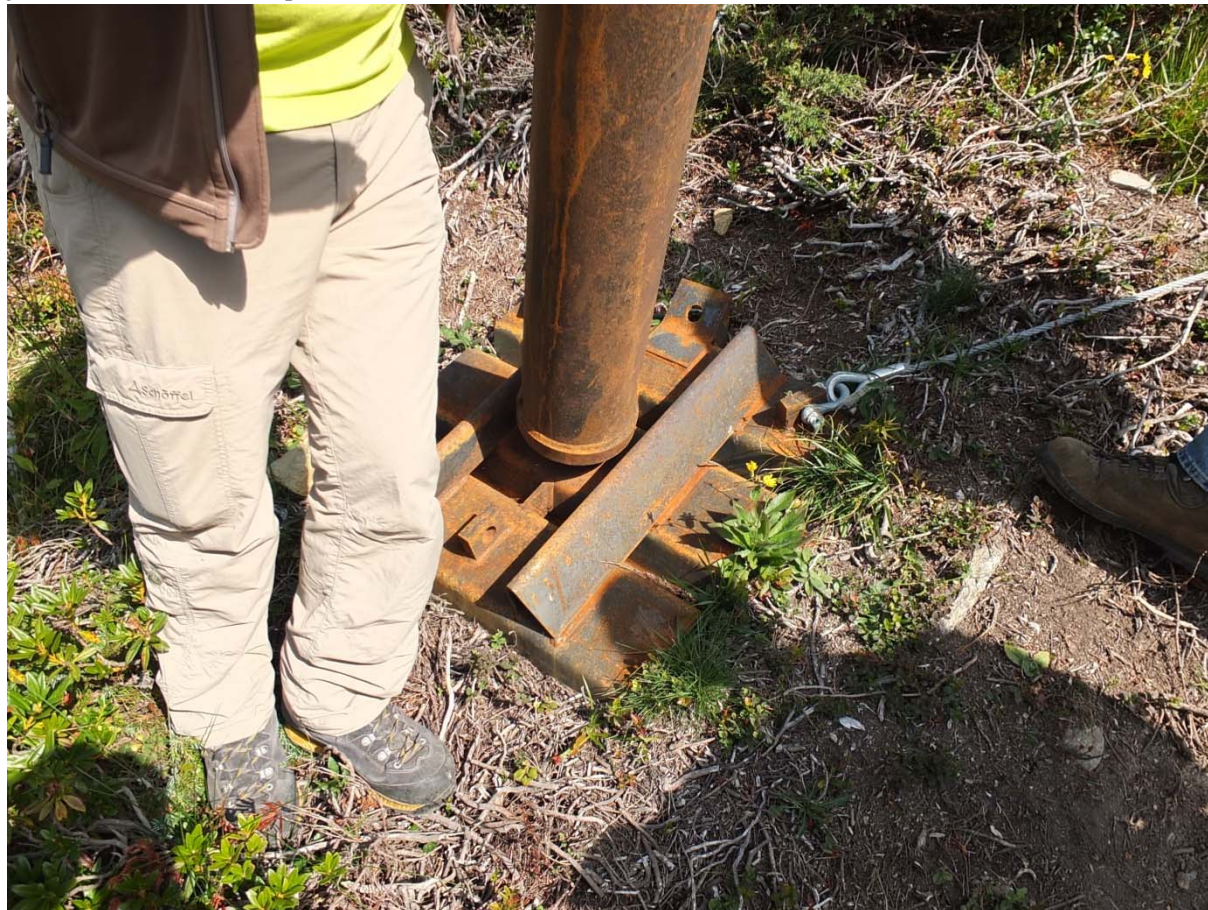
**Figur 52.**Fundamentplata til gjerdestolpene ikke er forankret i fjell, men er naglet fast til jorda ved vekten til stolpene (Foto: Audun Langelid)

I dette området er det en utfordring å få god forankring til snøgjerdene siden det er permafrost i bakken. Gjerdene er derfor forankret etter prinsippene beskrevet i kapittel 4,1,2,4 og vist i figur 52. Det vil si at selve fundamentplata til gjerdestolpene ikke er forankret i fjell, men er naglet fast til jorda ved vekten til stolpene.

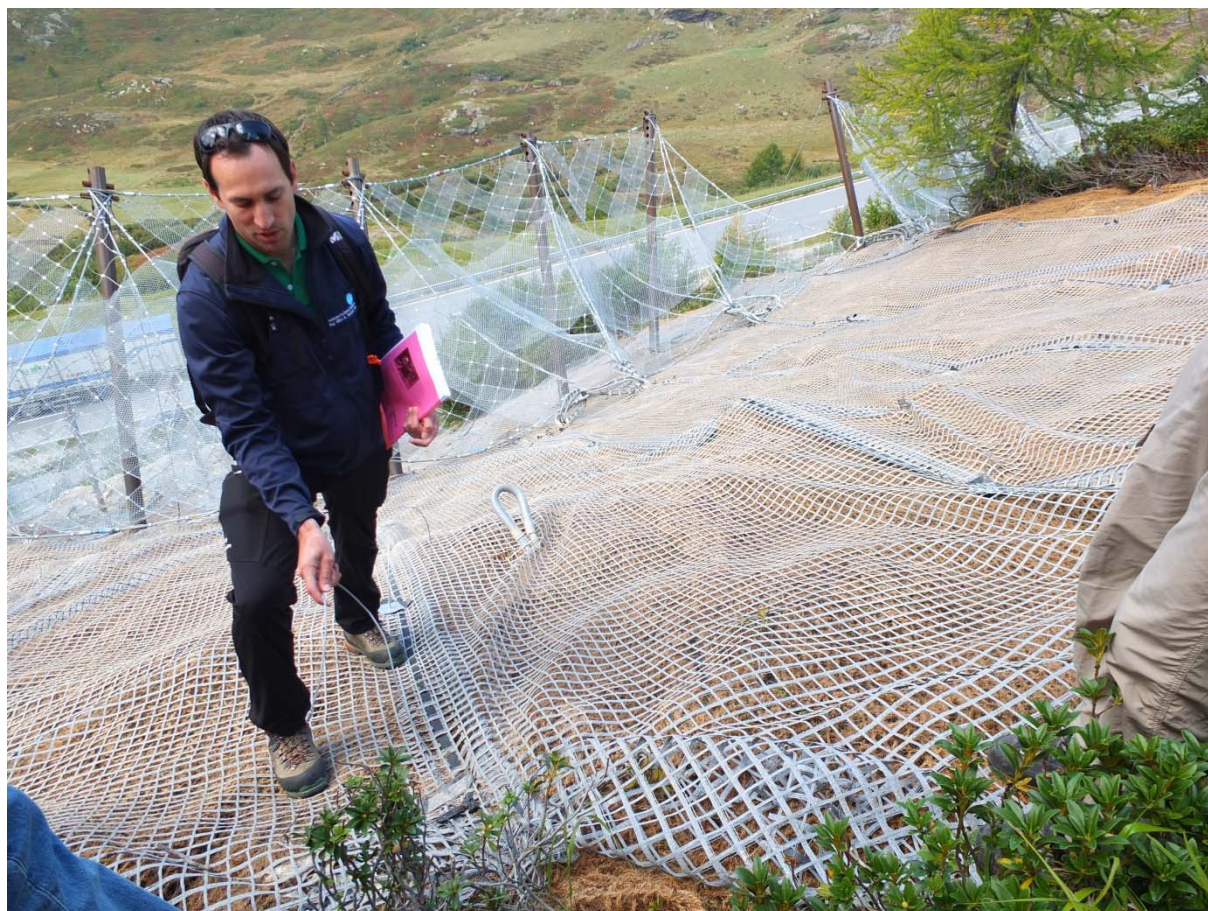
**Figur 53.** Der terrenget er ekstra bratt og utsatt for jordsig er det valgt å legge geotekstiler mellom radene. Dette for å binde jorda bedre sammen (Foto: Audun Langelid)

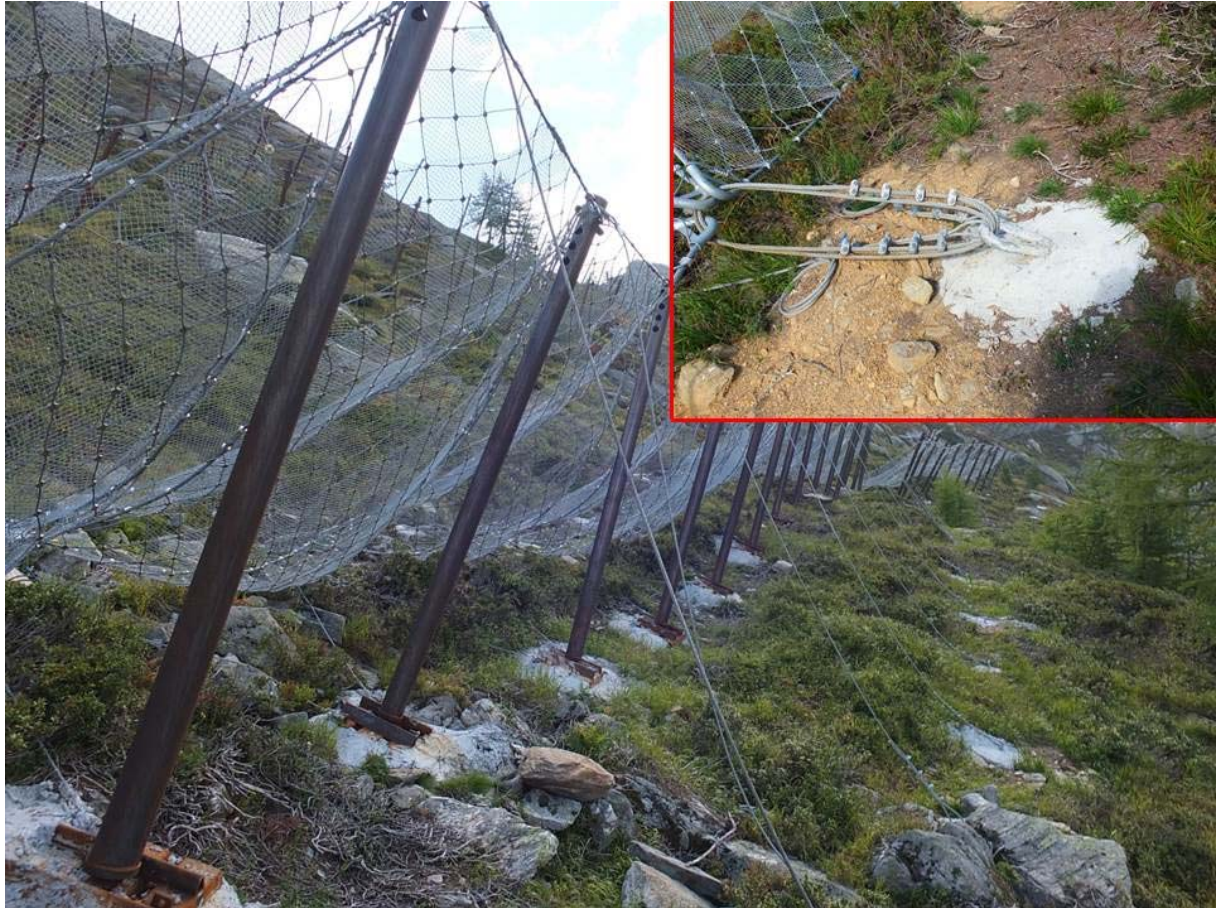
Figur 54. Det er en utfordring med rett maskestørrelse i gjerdene. Det er viktig at den nedre støttewiren er passe stram. Bilde oppe til høyre viser hvordan nettene festes til bakken (Foto: Audun Langelid)

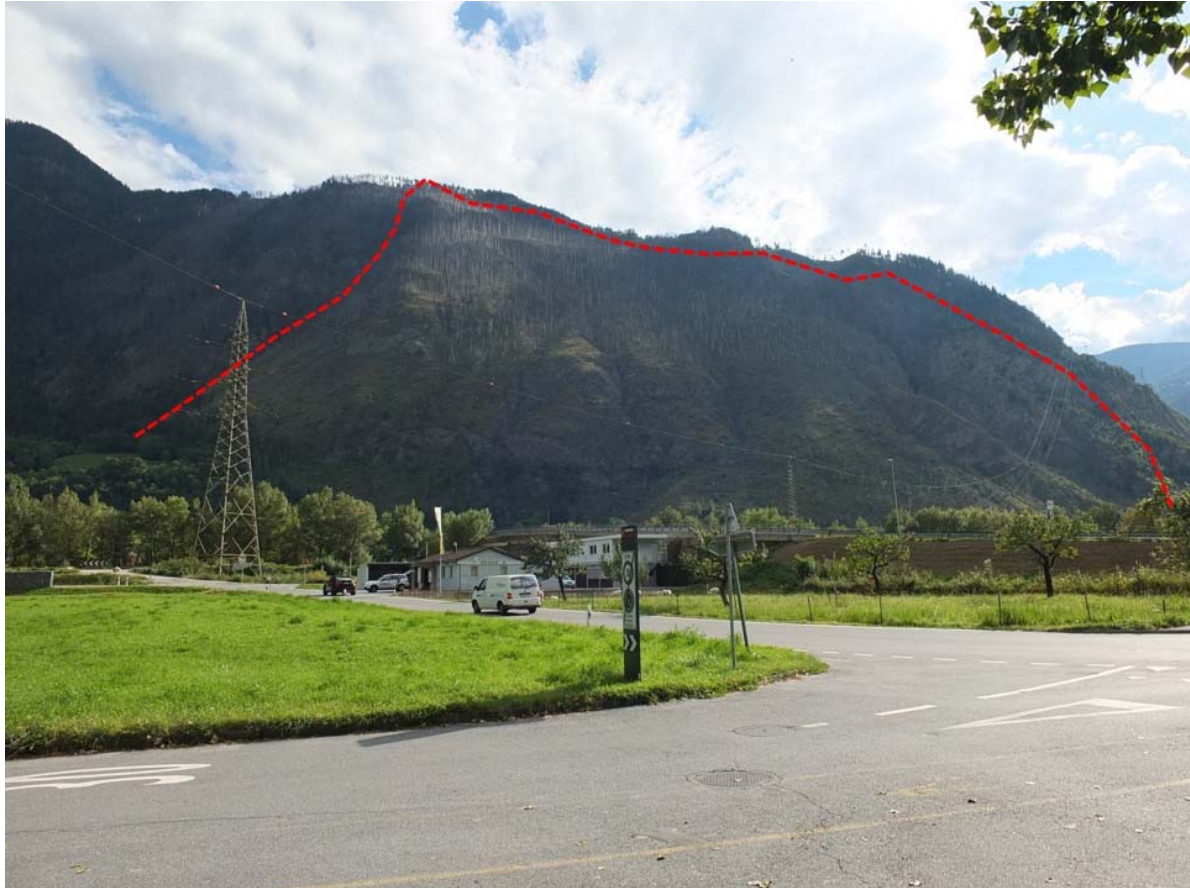
**Figur 57.**Område i dalsiden som ble berørt av skogbrann (Foto: Gunne Håland)

I april 2011 var det en enorm skogbrann i dalsiden vist i figur 57. I etterkant av denne kraftige skogbrannen, hvor all vegetasjon som holdt på løsmassene ble borte, fikk man store problemer med utglidninger og slamførende flomskred når det regnet. Det tar tid før vegetasjonen vokser opp igjen så derfor måtte man sette inn sikringstiltak for å beskytte bebyggelsen og infrastrukturen for nye skred som kan løsne fra denne dalsiden.

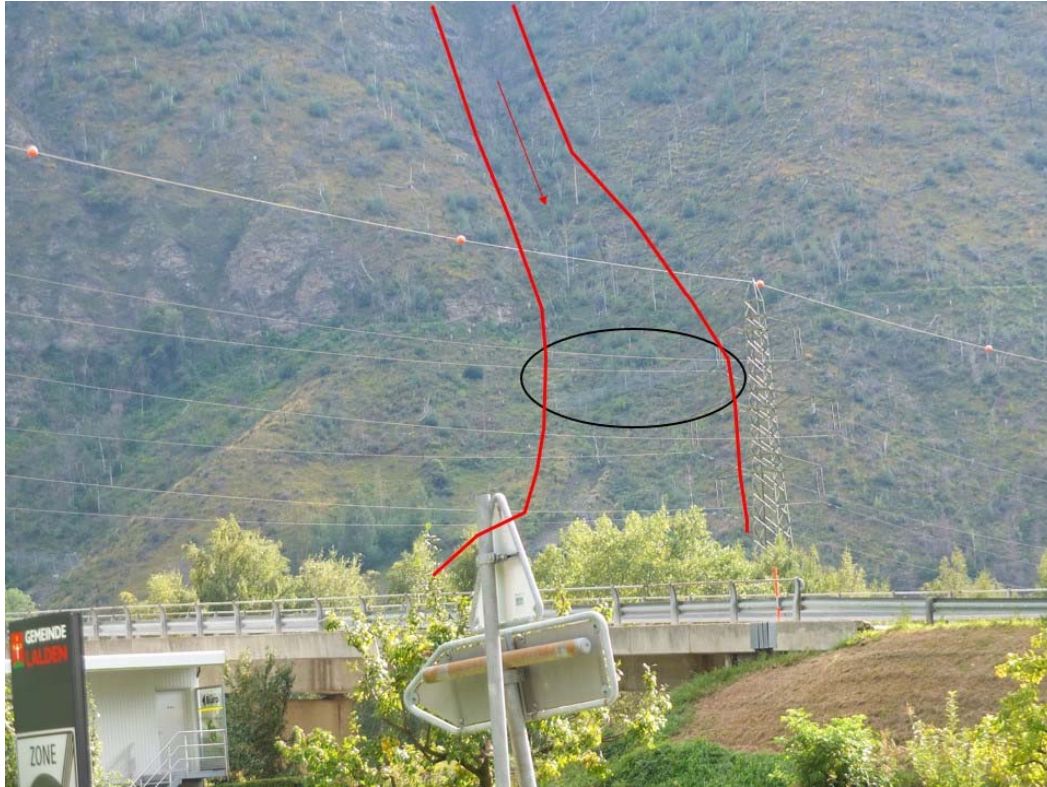
**Figur 58.** Litt vanskelig å se på bilde, men det er satt opp fanggjerd i en lokal forskning i dalsiden der man tror det kan gå nye skred (svart sirkel). Rød strek viser en forsenkningen som kan være et potensielt skredløp (Foto: Gunne Håland)

I dalbunnen ble det satt om flere 500 kJ fleksible gjerder og en betongvoll som sikringstiltak. Noen gjerder ble også montert i lokale forsenkninger midt i bratte dalsiden der man forventet at det kunne oppstå nye skred (se figur 58). Nederst i denne dalsiden ble det i 2011 også bygget to fangdammer/sedimentasjonsbasseng for å fange opp eventuelle fremtidige flomskred fra denne dalsiden. Fangdammene ligger ca. 100 meter fra hverandre i skredløpet, der den øverste fangdammen har som hensikt og stoppe/fange de groveste massene i skredet. Det nederste bassenget fungerer mer som en barriere mot finere og slamførende masser som slipper gjennom det øverste tiltaket (se figur 59 og 60).

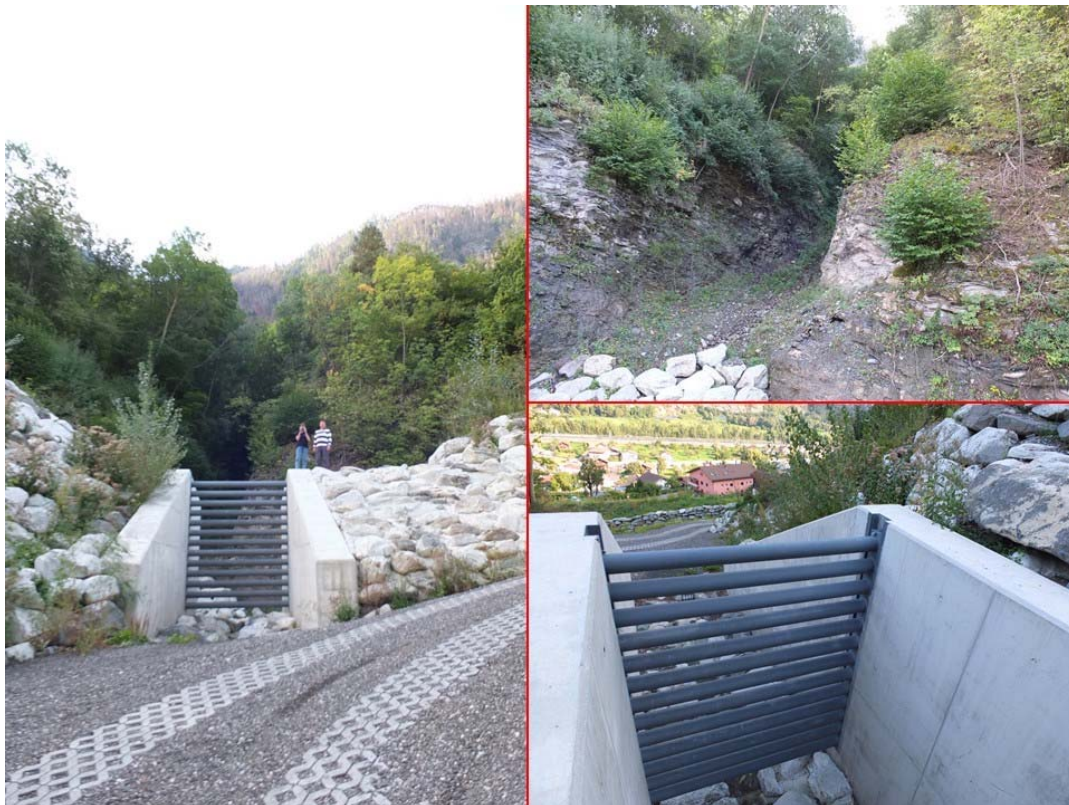
**Figur 59.** Det øverste bassenget har som formål å stoppe de groveste massene i flomskredet. Bilde oppe t. h viser kanalen i bakkant som skredet dreneres gjennom. Bilde nede t. h viser energibaren der jernrør er satt på skinner (Foto: Gunne Håland og Audun Langelid)

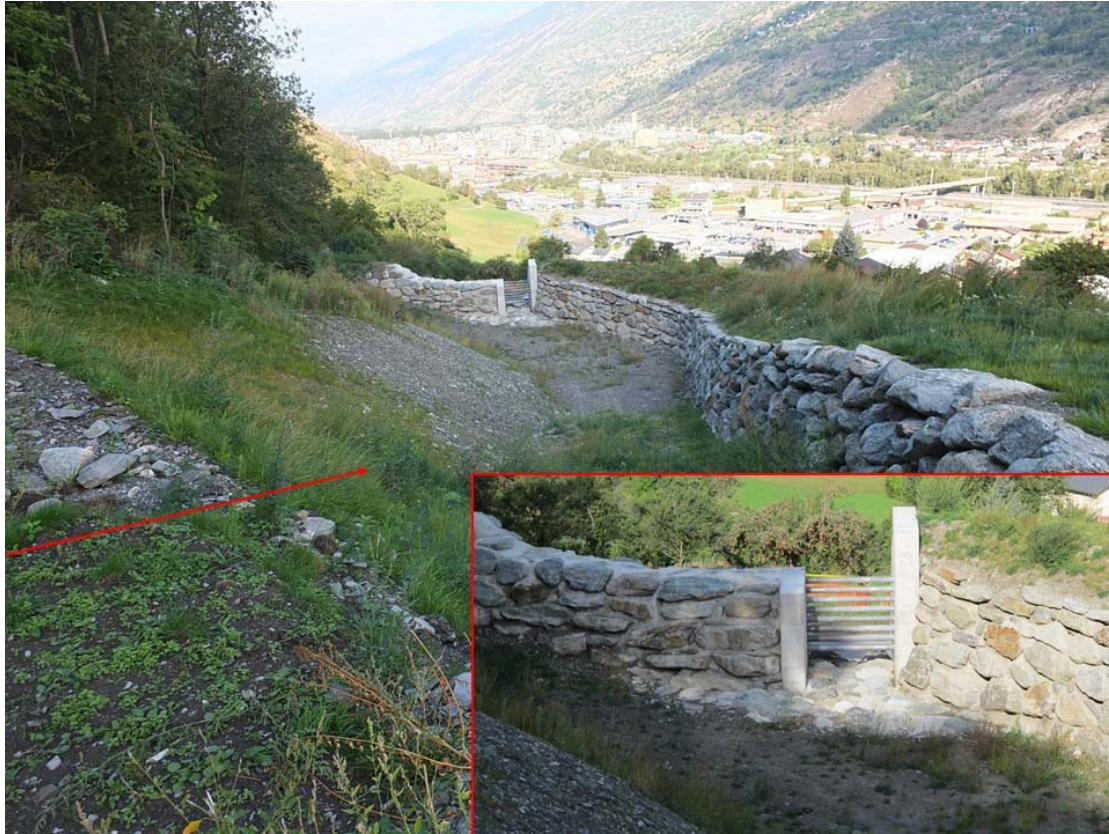
Figur 60. Det nederste bassenget har som formål å fange finere og slamførende masser som blir sluppet gjennom den øverste fangdammen. Rød strek viser skredretning (Foto: Audun Langelid og Gunne Håland)

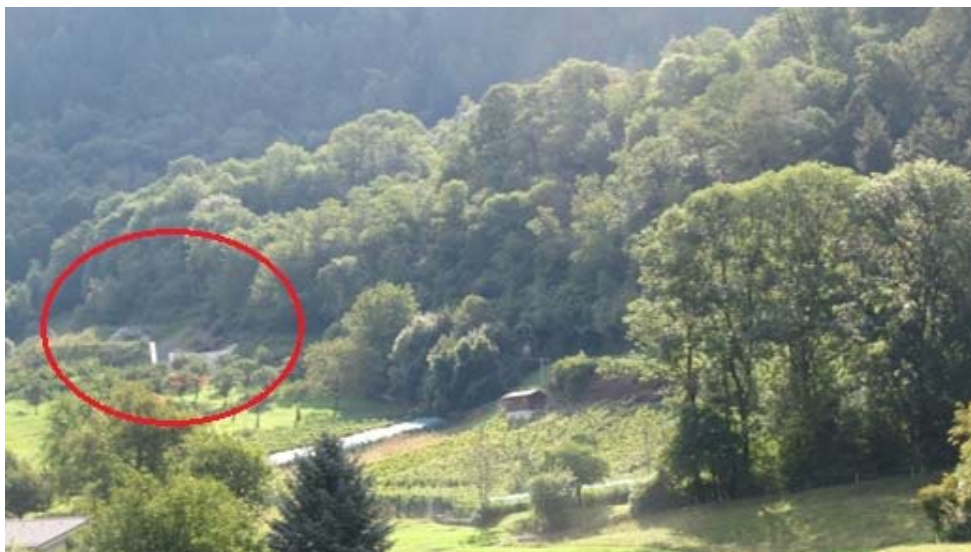
Figur 61. Rød ring viser at det nederste sedimentasjonsbassenget er meget godt tilpasset i terrenget. Det er nesten umulig å se tiltaket på avstand (Foto: Audun Langelid)

Disse fangdammene er godt tilpasset inn i terrenget (figur 61) og er bygget for å få enkel tilkomst for vedlikehold ved hjelp av maskinell tømning. Begge fangdammene er designet slik at vannet skal slippe igjennom energibarrier(?)ene, mens løsmasser og vegetasjon blir liggende igjen i selve bassengområdet. Energibarrierene består av jernrør som er satt på skinner. Rørene kan enkelt løftes av for tømning og vedlikehold. Det er brukt grov naturstein for å hindre at veggene i bassenget eroderes.

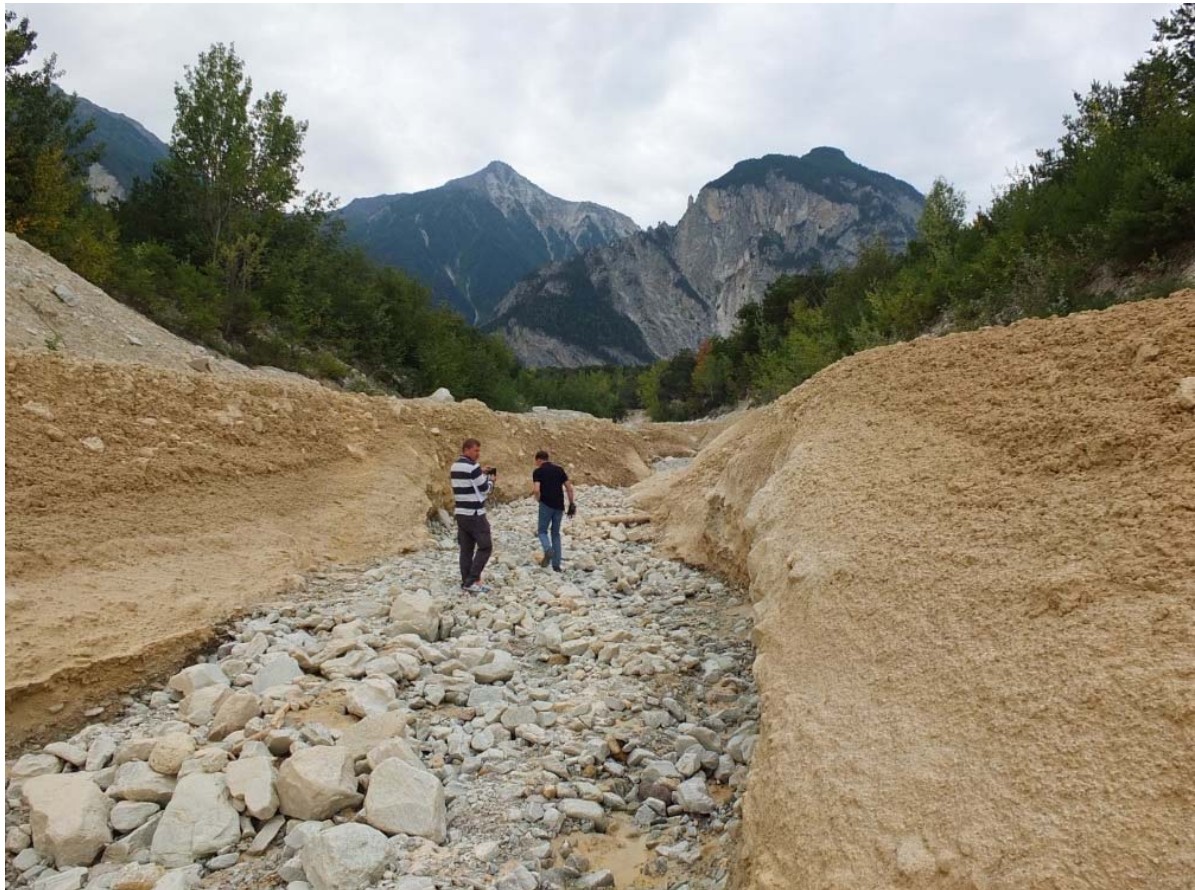
**Figur 62. Skredløpene dreneres ut på en lang/flat slette som består av vernet furuskog (Foto: Gunne Håland)**

Illgraben er et av områdene i Sveits hvor Geobrudd har fått testet ut sine flomsikringsgjerdet i full skala. Utløpsområdet for skredene ligger på en lang flat slette i front av høye fjell (se figur 62). Utløpsområdet ligger i en nasjonalpark med vernet furuskog. Det er derfor svært strenge krav til å utføre tiltak/inngrep i dette området. Flomskredene har flere ganger truffet motorvegen som ligger nederst på sletten.

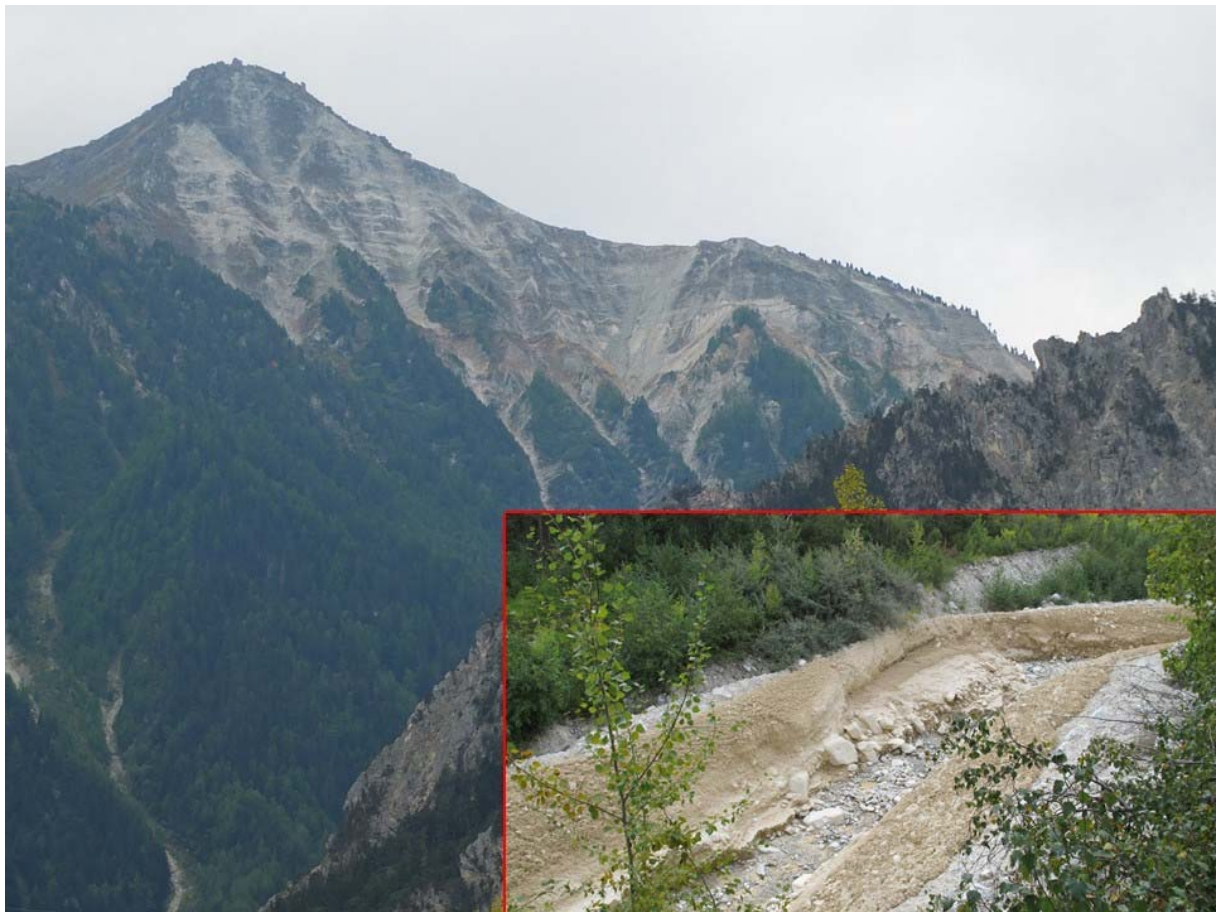
**Figur 63. Fjellet i bakkant av Illgraben er lite motstandsdyktig mot erosjon og gir stor tilførsel av løsmasser i området. Dette fører til at det jevnlig går skred i Illgraben som danner markante skredløp i utløpsområdet (Foto: Audun Langelid)**

Det høye fjellene i bakkant av sletten danner et enormt nedslagsfelt for både nedbør og tilførsel av nye løsmasser. Fjellene består av bergarter som meget lett forvitrer, noe som fører til en stor produksjon av nye løsmasser. Forvitrimassene raser/sklir ut fra det bakenforliggende fjellet i kombinasjon med vann, og samles opp i foten av fjellet (se figur 63). Siden dette er en kontinuerlig prosess som foregår, oppstår det med jevne mellomrom store flomskred som danner markerte skredløp i utløpsområdet. I

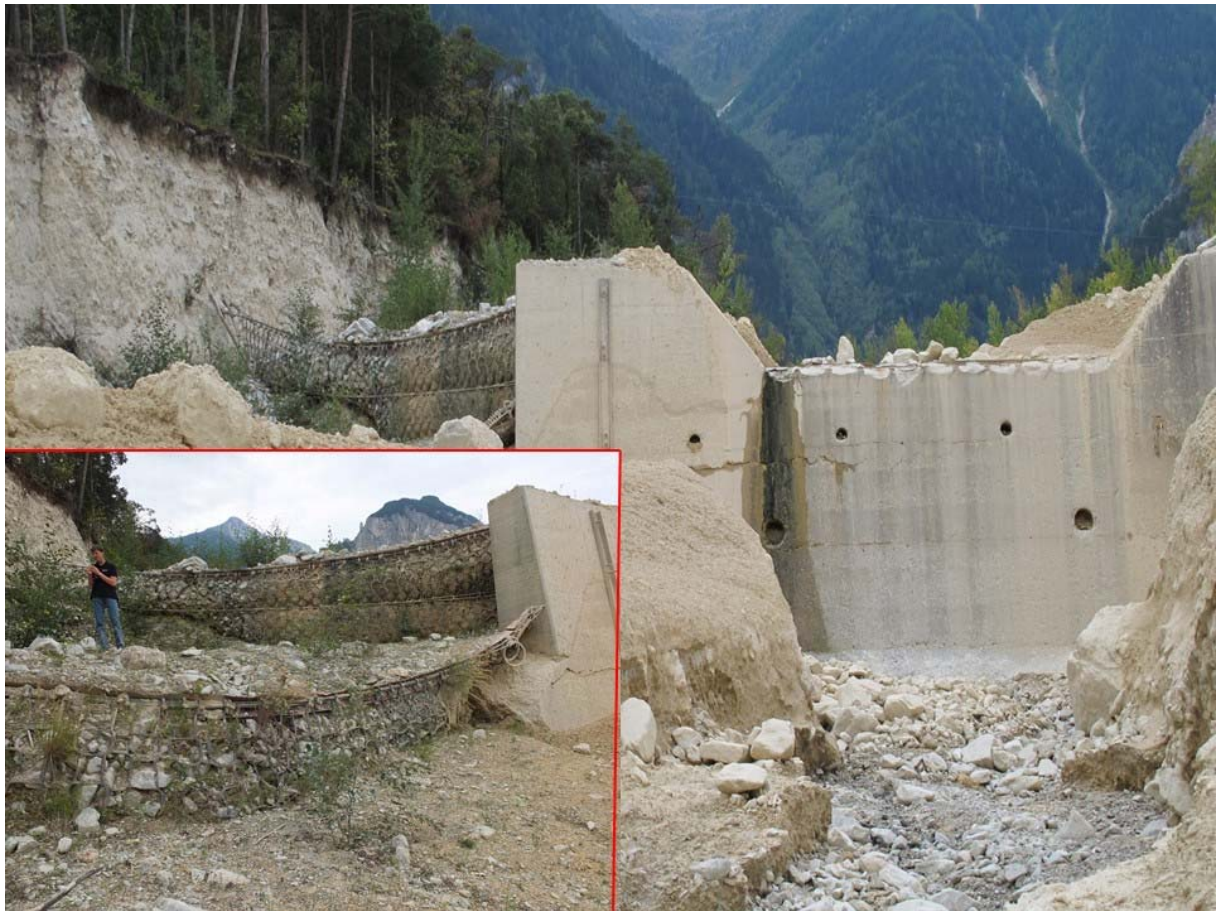
**Figur 64.** Her har skredløpet blitt sikret med en åpen kontrolldam i betong og to fleksible flomskredgjerder. Gjerdene har hatt god sikringseffekt mot flomskred (Foto: Gunne Håland og Audun Langelid)

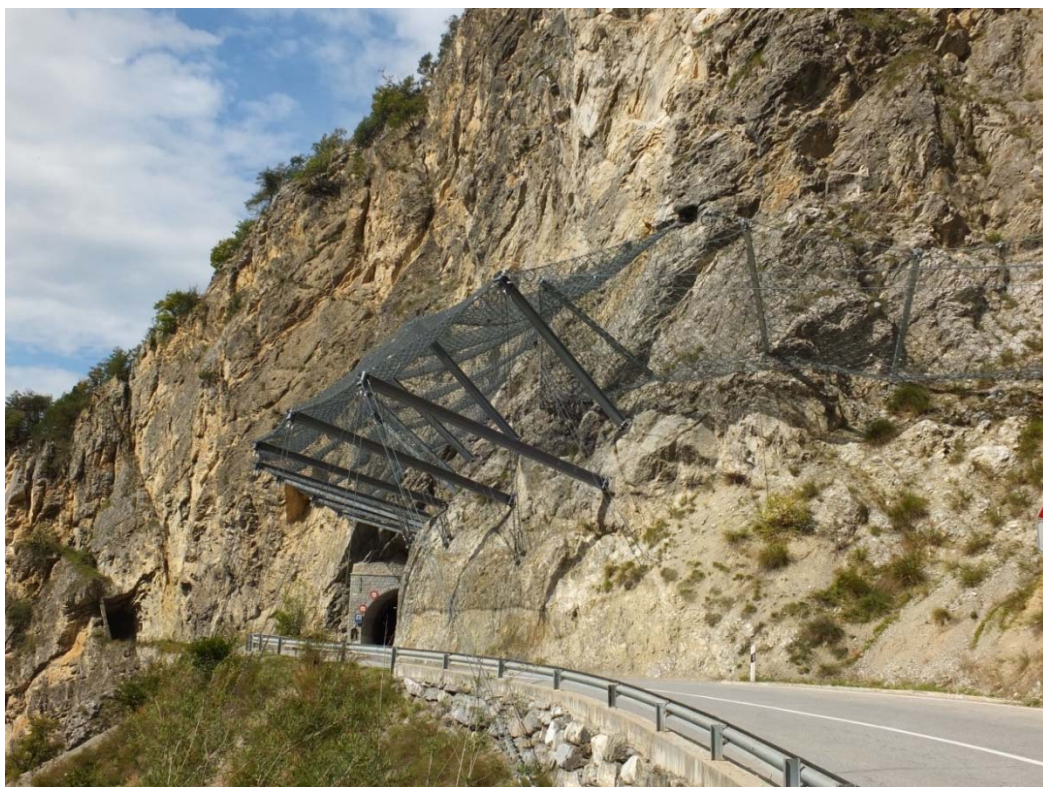
**Figur 66.** Geobrudd har utviklet et selvrensende fanggjerd for steinsprang som i noen tilfeller kan erstatte tunnel og overbygg (Foto: Gunne Håland)

Her så vi på den siste nyvinningen til Geobrudd: Et selvrensende fanggjerde for steinsprang som kan benyttes som skredoverbygg (se figur 66). Ved denne lokaliteten er det jevnlig nedfall av stein på vegen og kantonen har blitt nødt til å utføre fjellsikring her. Vegen går på en trang og smal hylle i en bratt fjellside. I planleggingen av skredsikringen ble det sett på to muligheter, enten å bygge tunnel forbi stedet eller lage et tradisjonelt skredoverbygg. Geobrudd utviklet da dette selvrensende fanggjerdet som har en kostnad på omkring en tredjedel sammenlignet med et skredoverbygg/tunnel (inkludert utviklingen av dette gjerdet).

Konstruksjonen er designet slik at energien fra steiner/blokker som treffer gjerdet får steinene til å «sprette» videre over og ned i dalsiden under vegen. Styrken på fanggjerd som er brukt på dette «overbygget» er på 2000 kJ. Det er 3 lag med ulike nett slik at man også hindrer små steiner å falle ned vegbanen, se figur 66. Denne konstruksjonen krever minimalt vedlikehold og den er meget enkel å besiktige fra vegbanen.

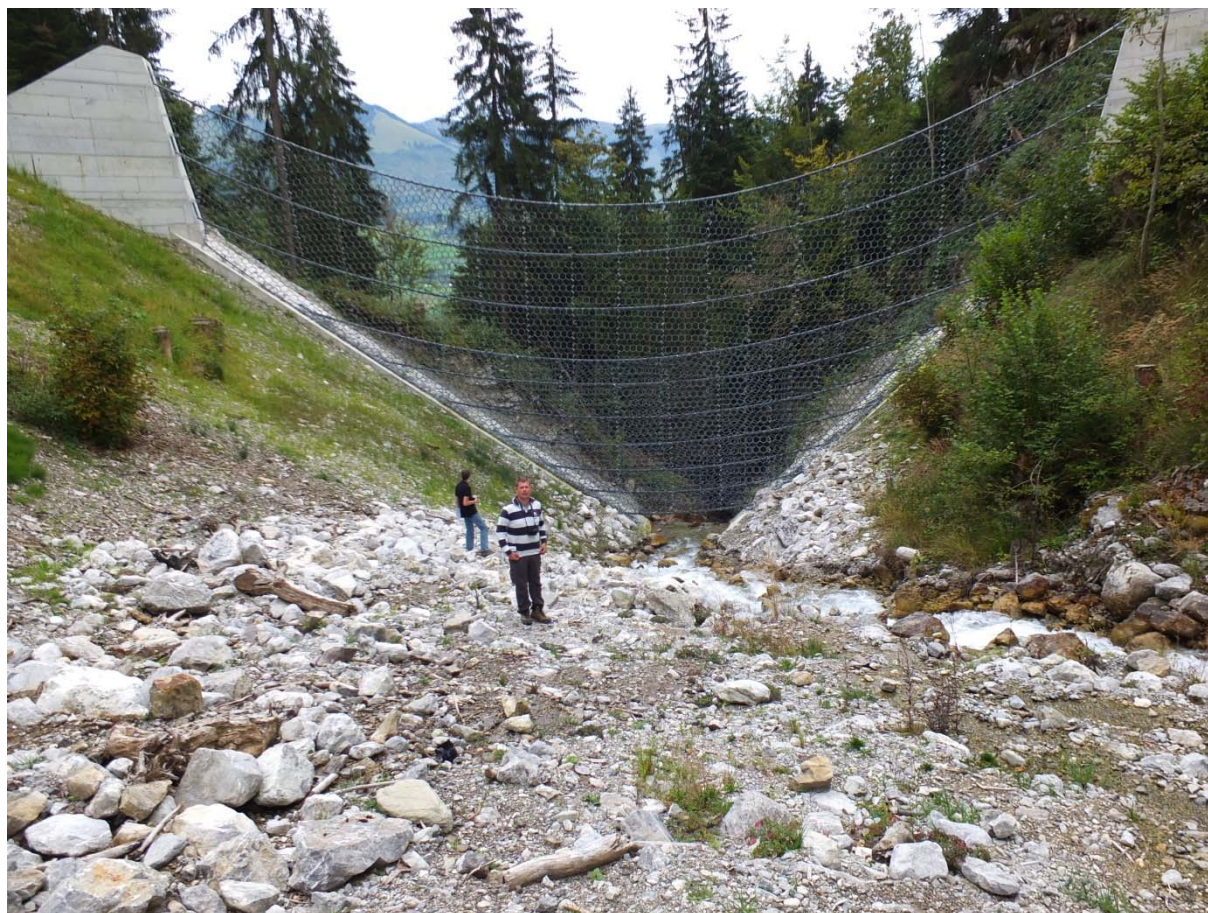
**Figur 68. I 2013 ble verdens største fleksible ringnettbarriere satt opp for å sikre landsby (Oberwill), veg og jernbane mot et stort flomskred man frykter kan komme her en gang i fremtiden (Foto:Gunne Håland)**

På 90-tallet gikk det flere flomskred i denne elven som forsakte flere skader i landsbyen Oberwill. Etter skredfarekartlegging i 2004 ble flere deler av landsbyen klassifisert i rød sone på skredfarekartet. Skredhendelsene som hadde vært, og kartleggingen, resulterte i at myndighetene ønsket å utføre sikring. Sikringstiltaket ble et spleiseprosjekt mellom staten og kanton Berne, der kantonen dekket 2/3 av kostnadene.
