# Naturfareprosjektet. Delprosjekt 7- Skred og flomsikring Studietur Sveits

## Naturfareprosjektet. Delprosjekt 7- Skred og flomsikring

**Utgitt av:** Norges vassdrags- og energidirektorat

**Forfattere:** Gunne Håland og Audun Langelid

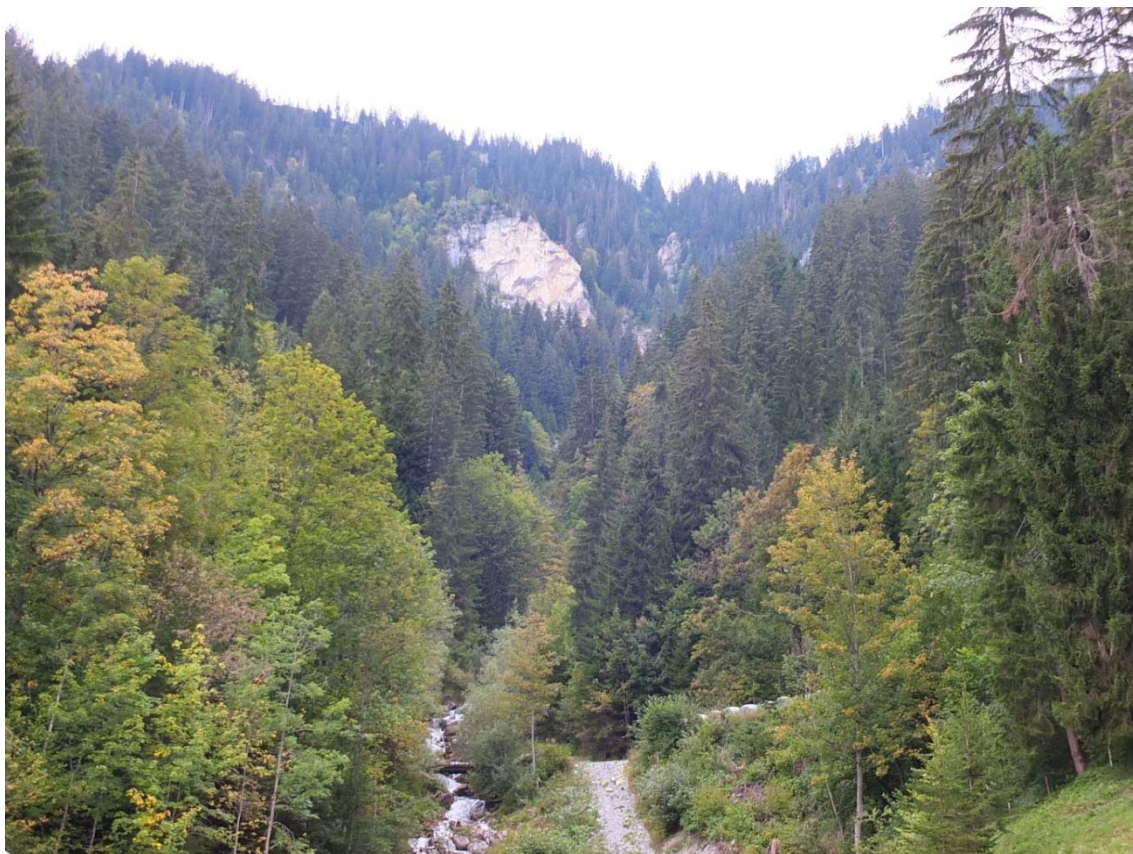
**Figur 69.** Skredområdet består av forvitret fjell som gir stor tilførsel av sedimenter til elven (Foto: Gunne)

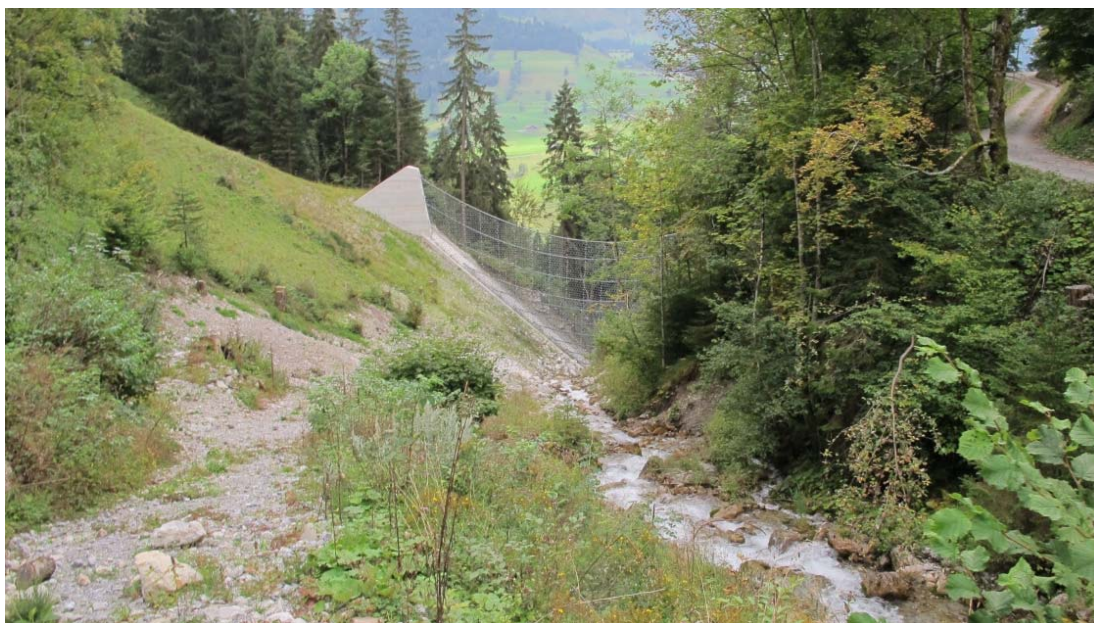
**Figur 70.** Det er stor lagringskapasitet bak gjerdet (Foto: Audun Langelid)

Fanggjerdet er dimensjonert for en 300 års hendelse, der scenarioet er at det kan komme tre hendelser/pulser på  $5000 \text{ m}^3$  i løpet av en forholdsvis kort periode. Gjerdet er dimensjonert for å tåle en strømningsrate på  $350 \text{ m}^3/\text{s}$  (vann og partikler). Fangområdet bak gjerdet har en lagringskapasitet på ca.  $13000 \text{ m}^3$ .

Gjerdet har en spennvidde på 40 meter og har en høyde på 14 meter. Det er totalt 9 langsgående wire som er forankret i betongelementer langs kanalveggen. Bærewirene har en diameter på 95 mm og kan tåle en strekkraft på 9120 kN. Disse wirene er levert av Fatzer.

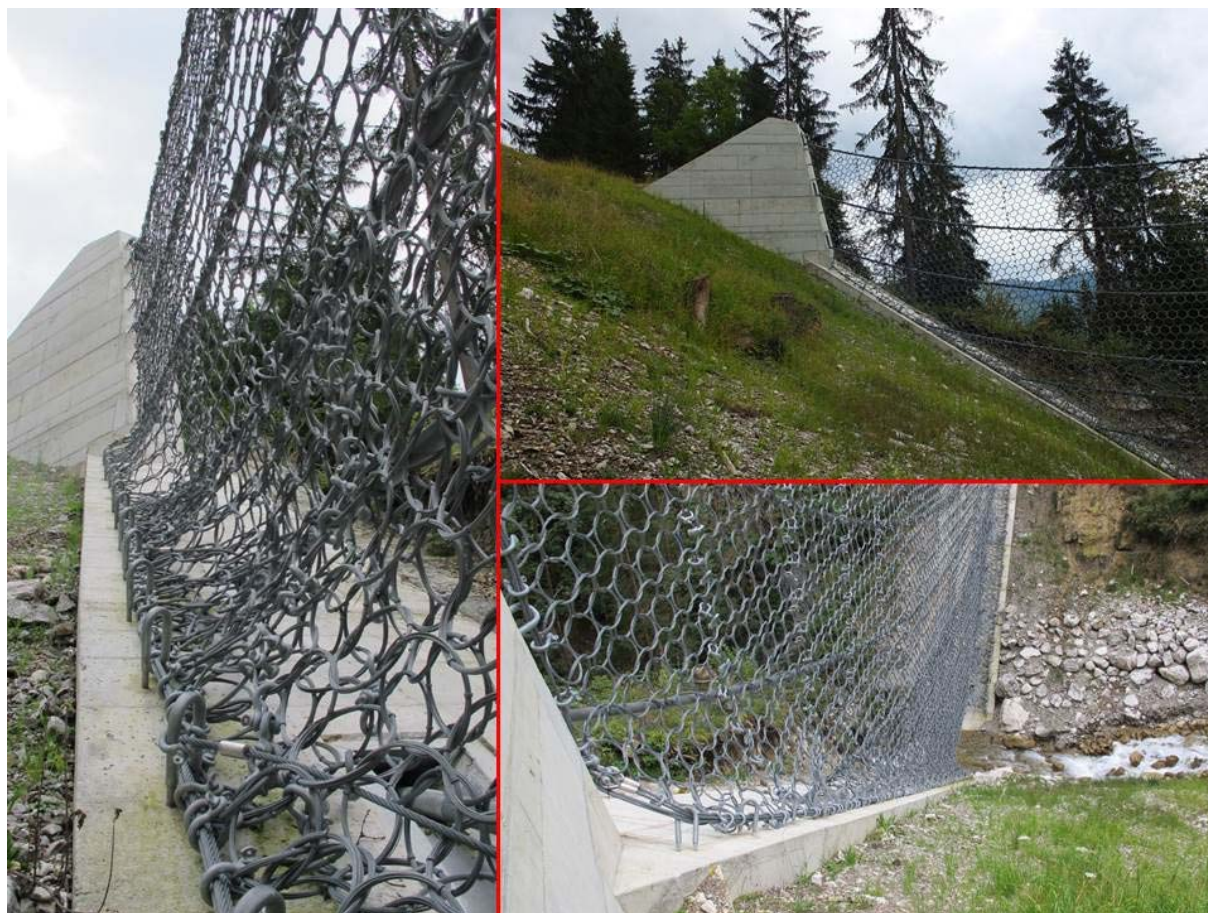
**Figur 71. De nederste 9 meterne består av et dobbelt lag med ringnett. De 9 bærewirene er forankret i støpte betongelementer langs kanalveggene. Nederst er det en åpning slik at elven kan strømme fritt gjennom uten å berøre gjerdet (Foto: Gunne og Audun)**

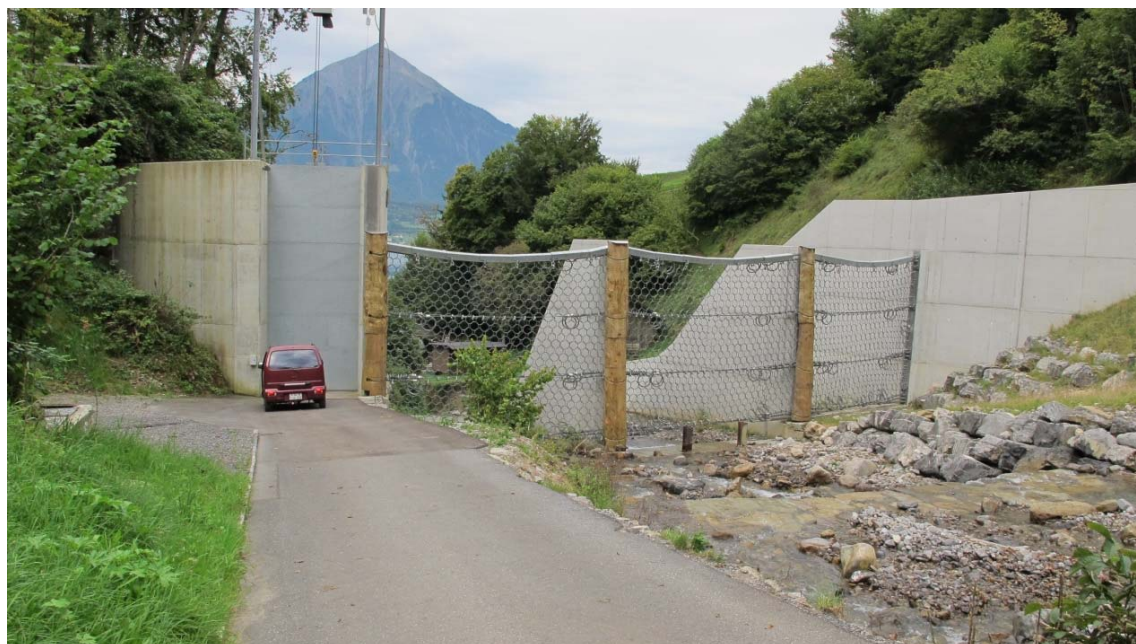
**Figur 72. Bilde av sikringstiltaket oppstrøms, bilporten til venstre i bilde (Foto: Audun Langelid)**

betongkonstruksjon lengre nede i elven. I tillegg måtte man også sørge for at den lille bebyggelsen på oversiden av den nye sikringskonstruksjonen opprettholdt tilgangen til sine eiendommer. Dermed har man måtte bygge en «bilport» i konstruksjonen (se figur 72 og 73).

I dette bekkeløpet kommer det også ned mye store trær i skredmassene. Konstruksjonen er bygget i en bueform for å føre kreftene mest mulig ut til sidene (samme prinsipp som en betongdemning). Derfor har de beskyttet deler av konstruksjonen med tømmerstokker for å forsøke å minimere skadene på betongen ved treff av store skred, se figur 74. Geobrudd anser at selve bilporten er det svake leddet i skredsikringskonstruksjonen. Gjerdene består av et lag med Rocco ringnett og er 6 meter høye.

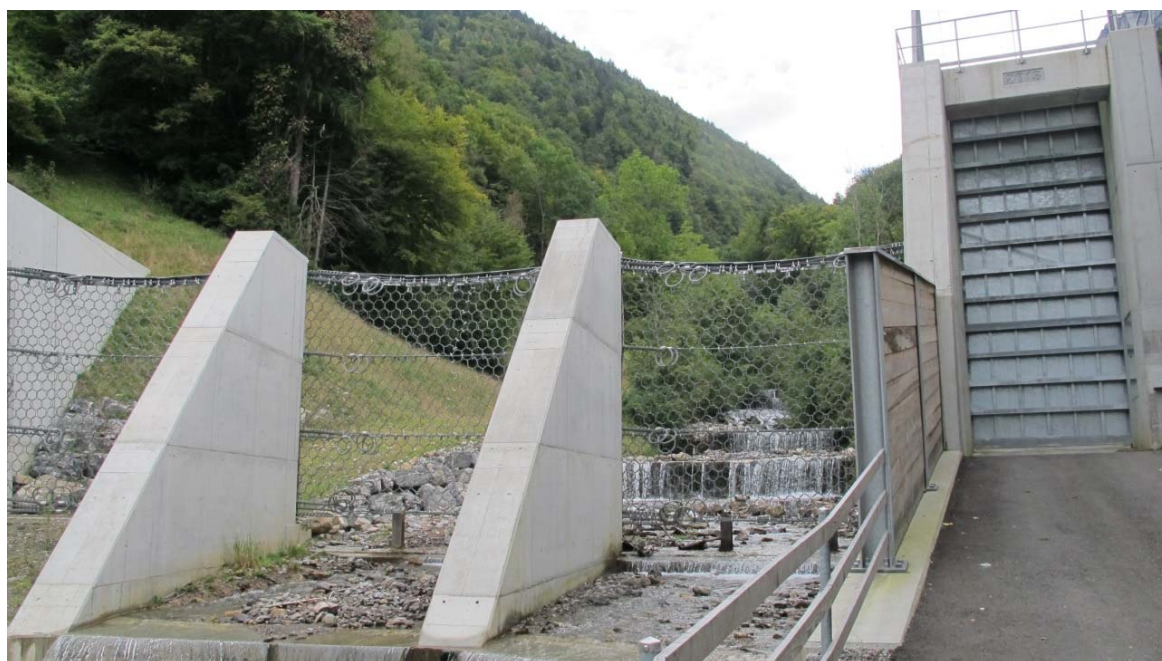
**Figur 73. Bilde av konstruksjonen sett nedstrøms. Legg merke til bilporten til høyre i bilde (Foto: Audun Langelid)**

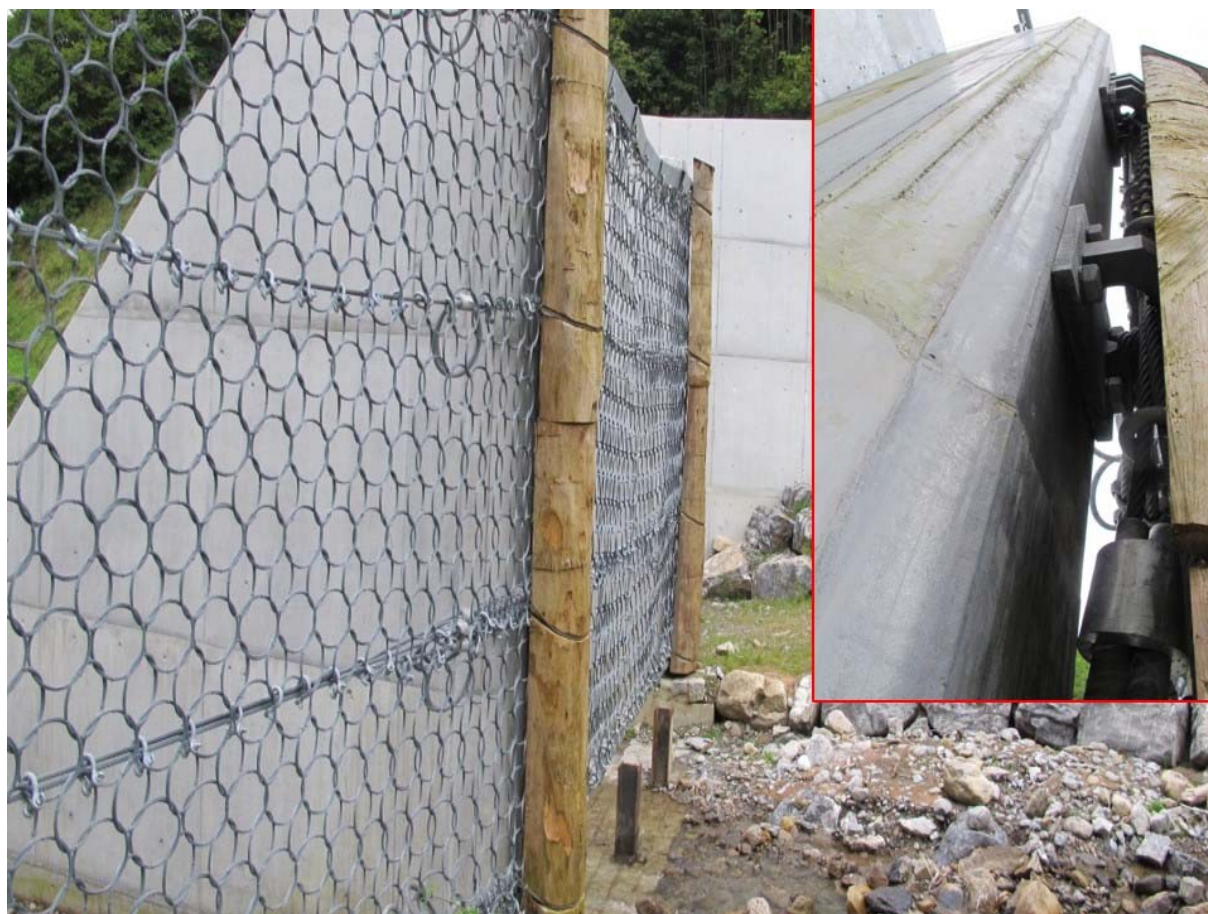
Figur 74. Tømmerstokkene beskytter betongkonstruksjonene mot skredmassene (Foto: Audun Langelid)

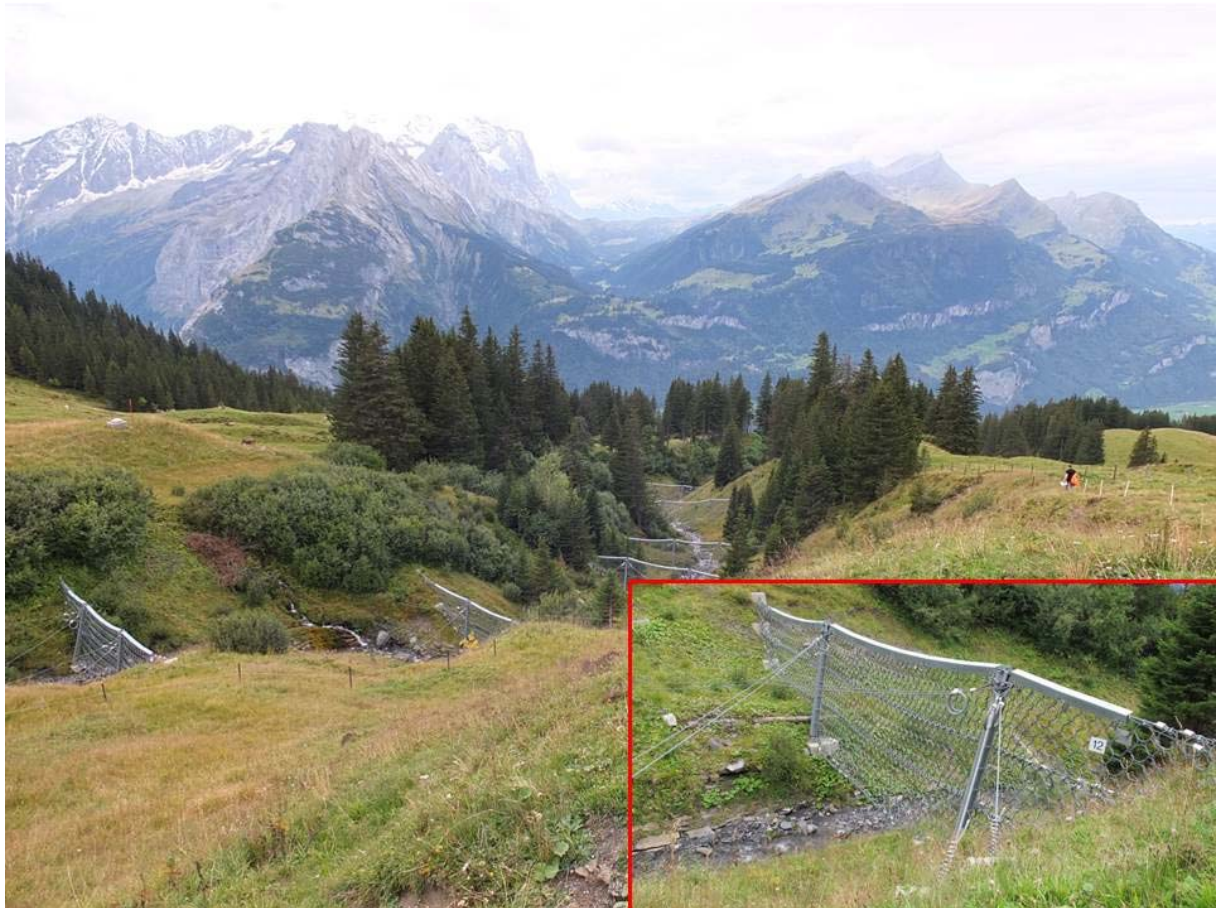
**Figur 75.** Det er satt opp 13 fleksible ringnett barrierer øverst i en elv for å hindre at det utvikler seg flomskred (Foto: Gunne Håland og Audun Langelid)

Ved denne lokaliteten er det satt opp 13 fleksible ringnett barrierer for å hindre at det utvikler seg flomskred i bekken/elven under intense nedbørsperioder (se figur 75). Gjerdene er satt opp øverst i elven ca. 2000 moh, der man regner med at flomskredene starter. Dette sikringstiltaket skal sikre to landsbyer som ligger nederst i dalen; Hasliberg og Meiringen.

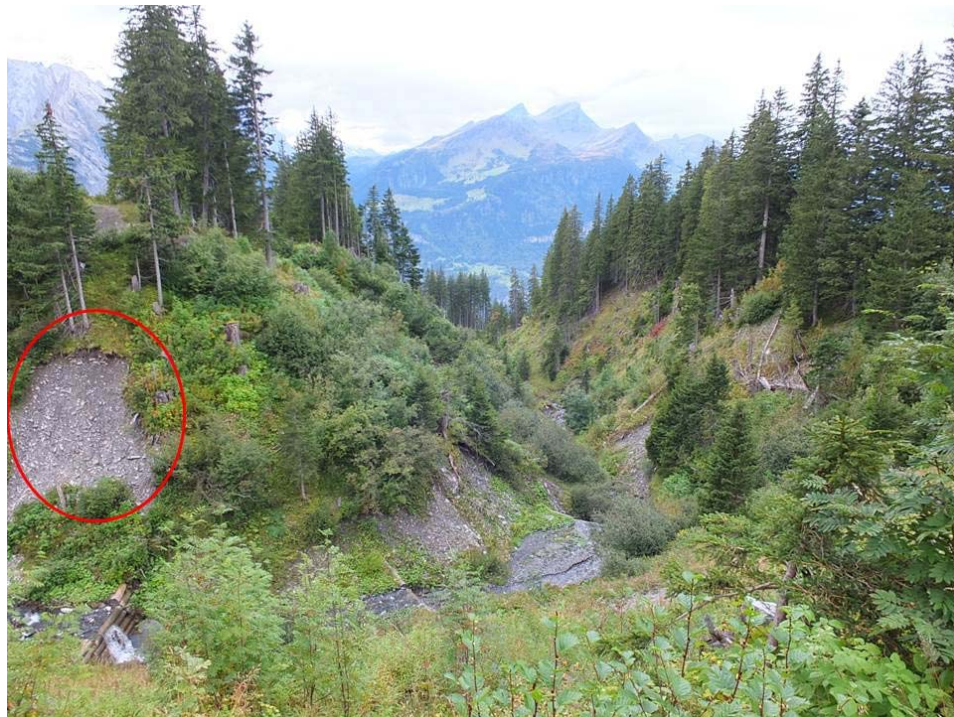
**Figur 77. Skredene løsner i et område der det er stor produksjon av forvittringsmateriale. Dette tilføres elven når det regner (Foto: Gunne Håland)**

Bergarten i Gummen-området er stort sett en mørk skifer med mørke leirmineraler. Denne forvitrer svært lett når den blir utsatt for vær og vind. Det finnes også lag med sandstein mellom skiferlagene. Over dette ligger det en flere meter tykk løsmassepakke av forvittringsmasser. Disse massene har stort innhold av leir og silt, noe som fører til at flomskredene får en flytende og slamaktig oppførsel. Grunnforholdene fører til at det hele tiden vil være tilførsel av sedimenter til elven, noe som favoriserer regelmessige skred (se figur 77).

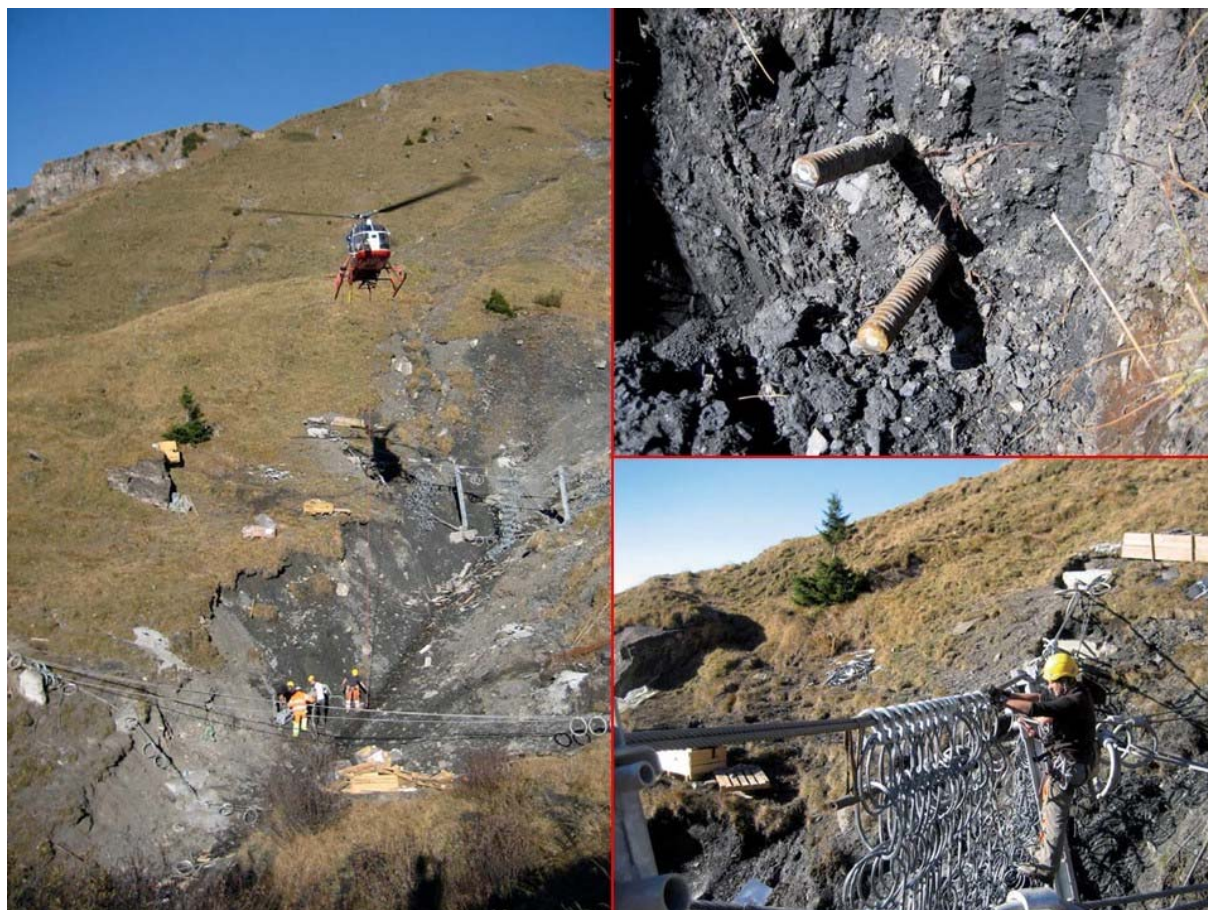
Figur 78. Installering av gjerdene i 2007/2008. Gjerdene ble fraktet opp med helikopter. Bilde oppe t.h viser anker i kanalveggen, og bilde nede t.h viser festingen av ringnettene (Foto: Geobrugg)

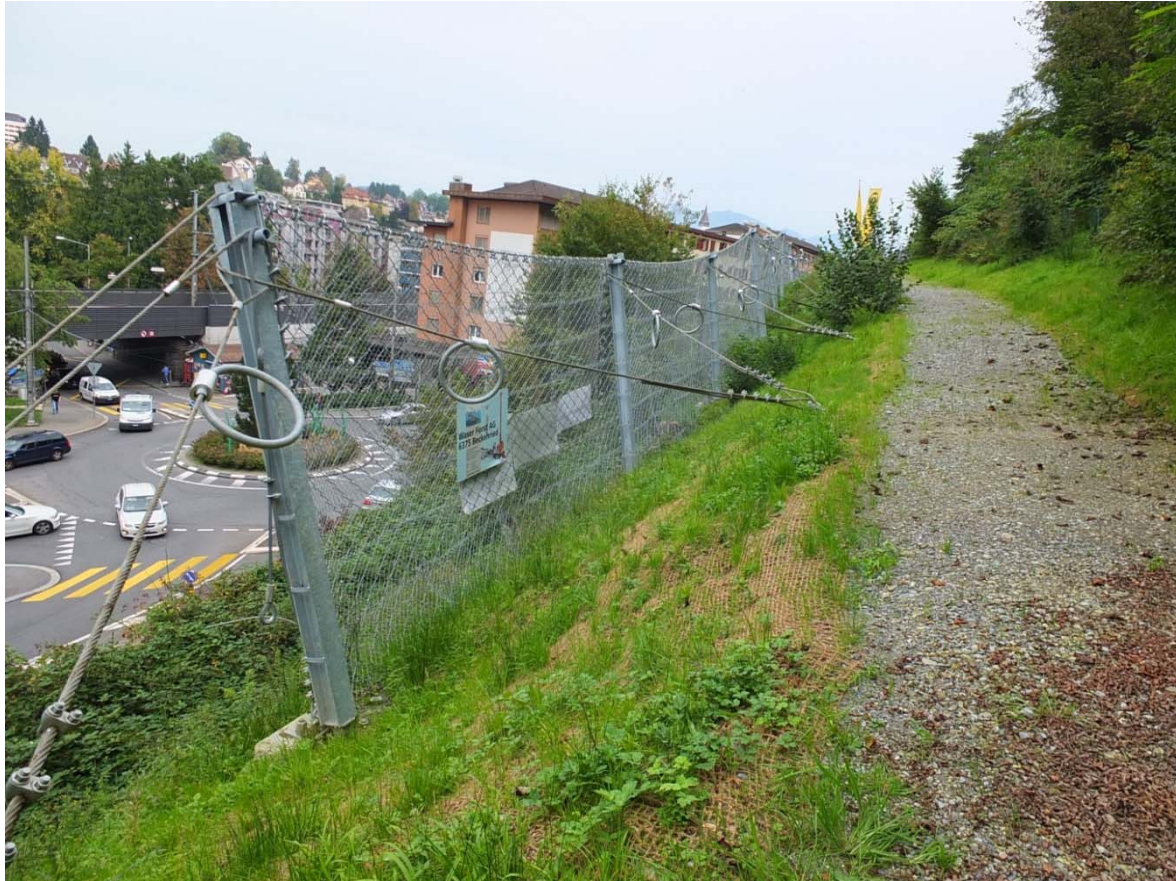
**Figur 79.** Det er satt opp et fleksibelt fanggjerd for å sikre en rundkjøring og noen bygninger mot jordskred (Foto: Gunne Håland)

Ved denne lokaliteten er det satt opp et fanggjerd for å sikre en rundkjøring og bygninger mot jordskred (se figur 79). Rundkjøringen ligger like under en bratt løsmasseskråning der det er observert bevegelse i jordmassene. Etter at det tidligere gikk et jordskred som traff to hus i nærheten, frykter man nå at det kan gå skred også i denne skråningen.

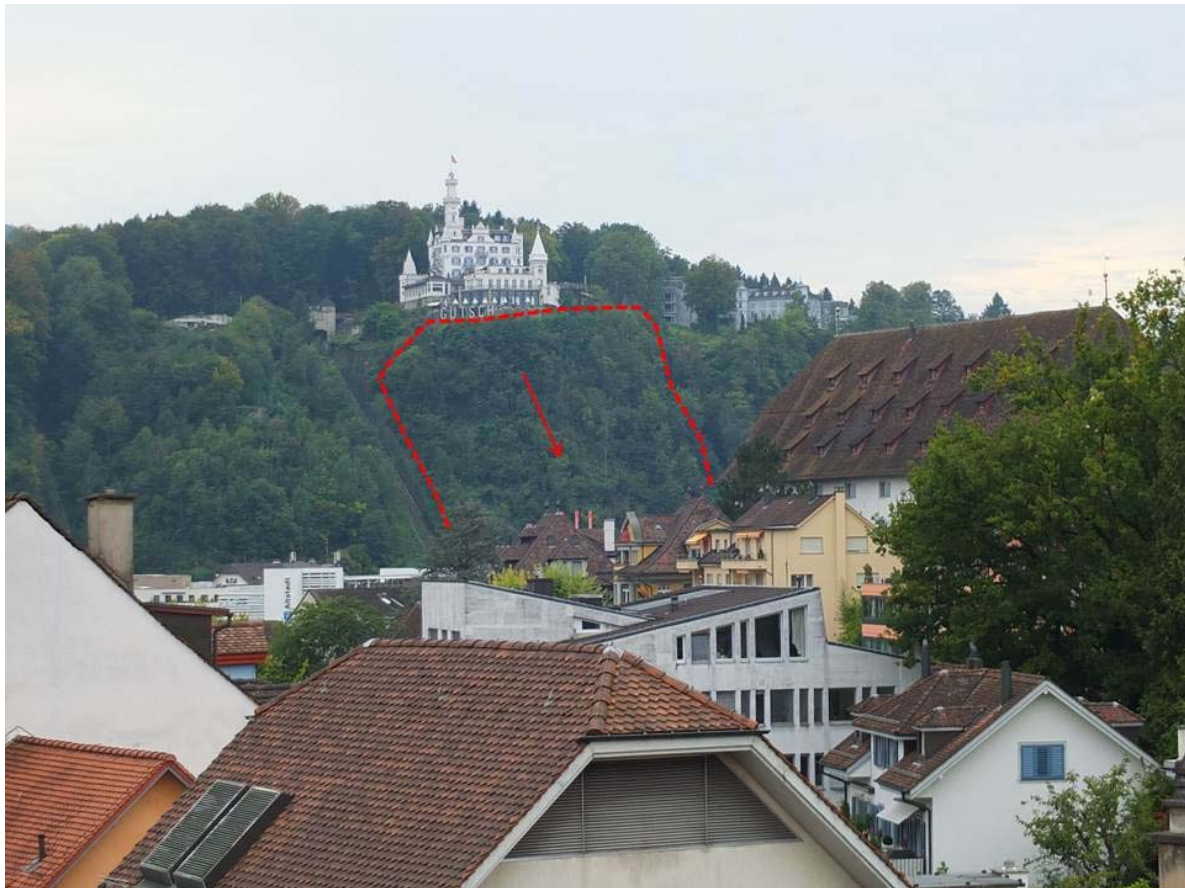
**Figur 80.** Det ligger en bratt jordskråning over en rundkjøring der man frykter det kan gå et jordskred. Toppen av skråningen går over i et flatt platå der det ligger et slott (Foto: Gunne Håland)

Toppen av skråningen går brått over i et flatt platå der det ligger et større slott. Den markante overgangen mellom platået og skråning er ugunstig med tanke på dreneringsforhold og dannelse av poretrykk i jorden. Den tunge bygningen vil i tillegg redusere skråningsstabiliteten (se figur 80).

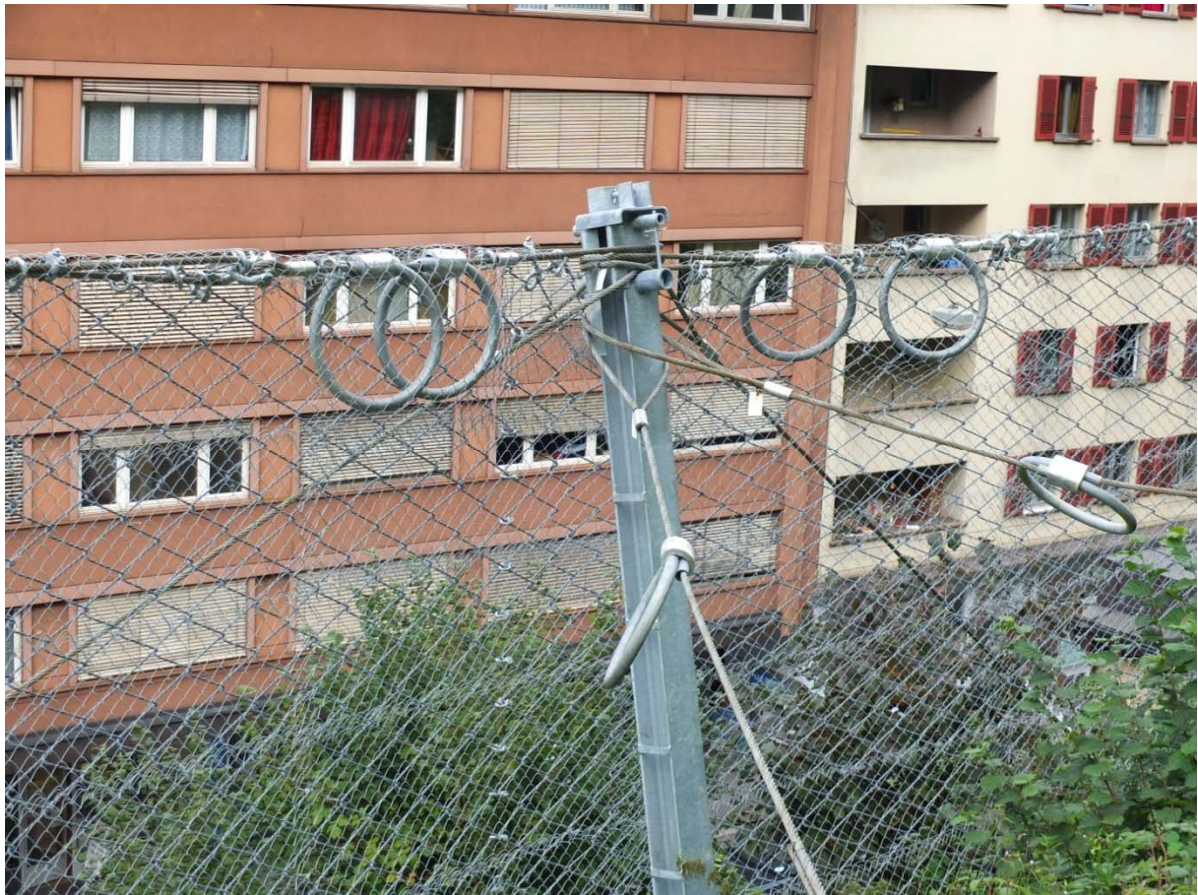
**Figur 81.** Både de langsgående bærewirene, og støttewirene som er festet til stolpene har bremsringer. Gjerdene har Spider sikringsnett og et vanlig flettverksnett som innernett (Foto: Gunne Håland)

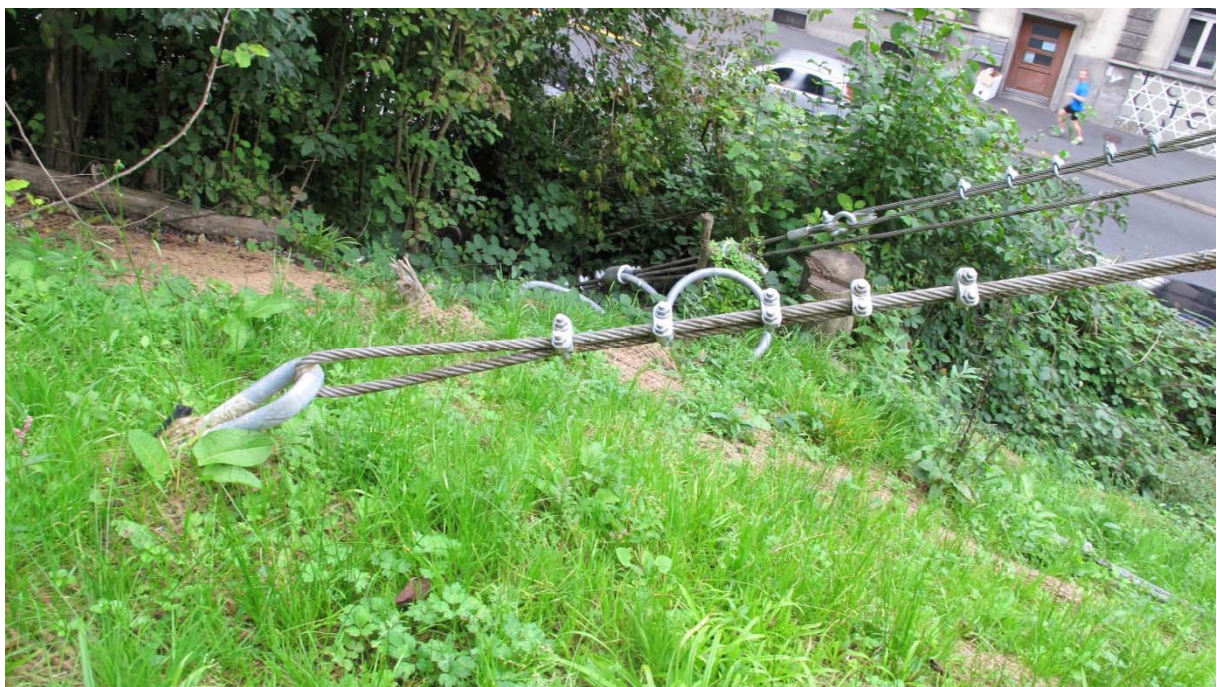
**Figur 82.** Støttewirene er forankret til bakken med wirebolt (Foto: Audun Langelid)

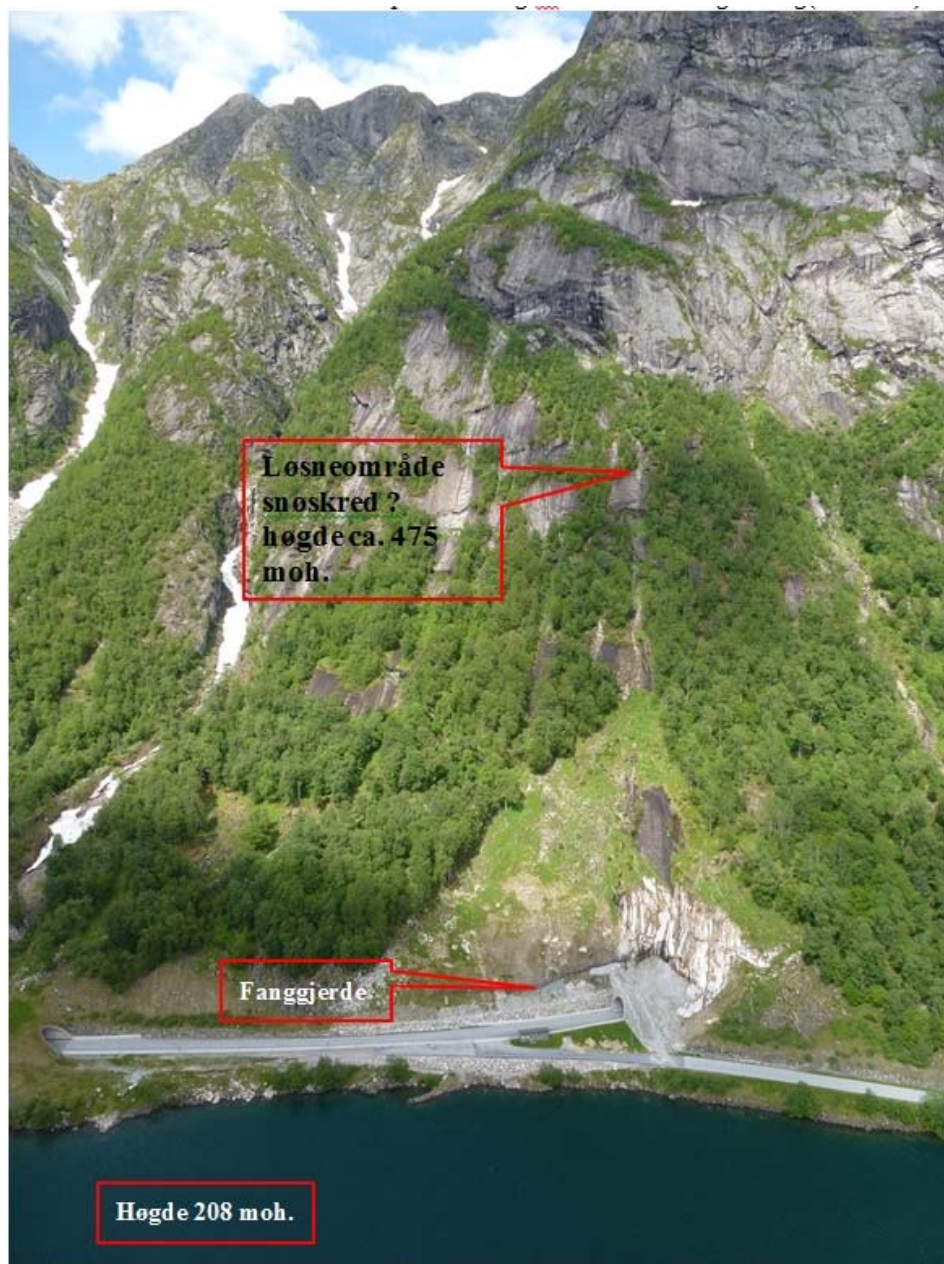
Figur 83. Viser antatt løsneområdet til snøskredet og plassering av fanggjerdene (Foto: S. H. Frækaland, 2011)

Etter at Støylsnestunnelen ble ferdigbygd, ble vegen rett vest for vestre tunnelportal lagt noe lenger inn i terrenget enn før. Dette har resultert i at det nå kommer både glidende snøskred og steinsprang på vegen. Snøskredene løsner på de bratte svaene som vist på figur 83 og løsner når vanninnholdet i snøen øker. Skredene som kommer i dette området er for det meste våte svaskred som har en glidende bevegelse. Skredene er forholdsvis små, men er store nok til å stenge vegen og utgjøre en fare for trafikanter. Det er nylig bestemt at store deler av strekningen som går langs Kjosnesfjorden skal gå i tunnel, og vil dermed også eliminere dette skredpunktet. Dette skredområdet er likevel et godt eksempel på problematikken med glidende snøskred/svaskred.

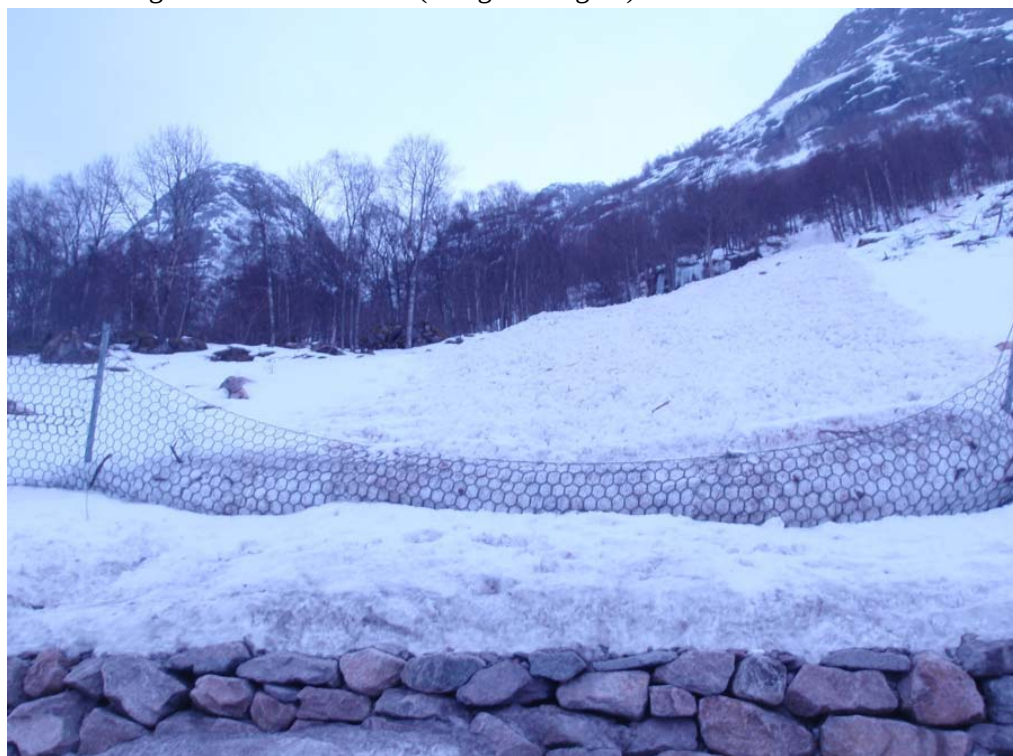
**Figur 84.** Skredmasser har fylt opp gjerdet og knekt 2 stolper (Foto: Kristian Kjesbu)

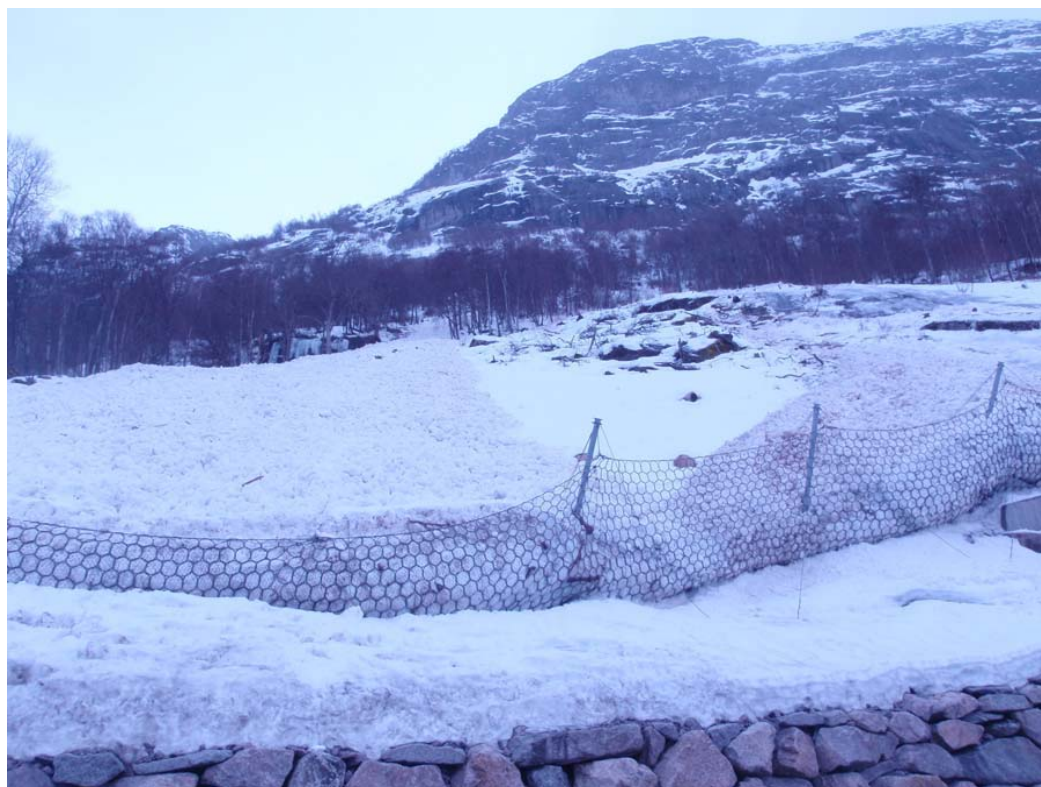
**Figur 85.** Skredmasser har fylt opp gjerdet fra to forskjellige skredløp. Terrenget over består av bratt svaberg (Foto: Kristian Kjesbu)

Da tunnelen var ferdig, ble det satt opp et steinspranggjerde på 1500 kJ for å sikre vegen mot steinsprang. I mars 2011 gikk det to mindre våte snøskred fra to skredløp. Fanggjerdet ble fylt opp og delvis ødelagt av disse hendelsene (se figur 84 og 85).

Steinsprangggjerdene ble delvis ødelagt av disse hendelsene, og viser at disse fangggjerdene ikke er dimensjonert for å ta den dynamiske lasten som er i snøskredene. Geobrudd har som tidligere nevnt i rapporten blant annet forsket på hvordan fangggjerder for steinsprang kan optimaliseres og dimensjoneres i forhold til at det også kan ta opp dynamisk last for små glidende snøskred. Disse gjerdene kunne ha vært et interessant tiltak ved Støylsnestunnelen hvis ikke det skulle ha blitt bygd tunnel. Skredområdet er også utsatt for steinsprang.

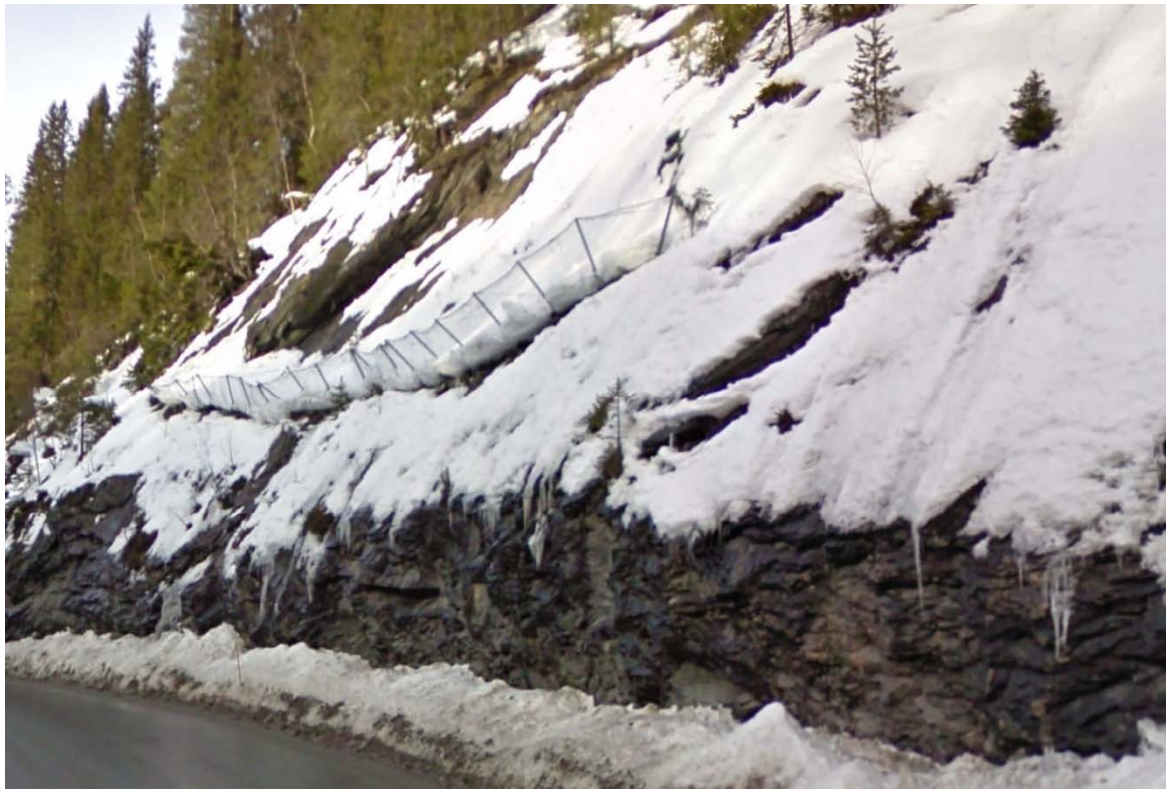
Figur 86. Snøsigproblemer over vegskjæring ved Svølgja i Sør-Trøndelag (Foto: Google street, 2010)

Over vegen er det et bratt svaberg der det med jevne mellomrom ryr ned mindre steiner. Det meste av dette blir fanget opp av et omtrent 30 meter langt steinsprangnett som er plassert nederst på svaberget like ovenfor vegen. Svaberget består av glatt fjell og er stort sett fritt for vegetasjon. Det er stor fare for at det kan rase ut mindre snøflak/svaskred på vegen når snødekket er gjennommettet med vann. Steinsprangggjerdet har frem til nå stanset snøsiget, og hindrer at snøflak løsner. Steinsprangggjerdet er kun dimensjonert for å ta opp mindre stein og er ikke dimensjonert for å fange opp de store sigkreftene som oppstår i snøen. Stengene/stolpene på gjerde har flere steder bøyd seg utover, sannsynligvis på grunn av dette, og har nå redusert kapasitet (se figur 86).

Dette er nok et eksempel på et område som har problemer med snøsig og svaskred ovenfor vegen. Her kunne det ha vært interessant byttet ut eksisterende gjerde med et fleksibelt steinspranggjerde som tåler snøsig.

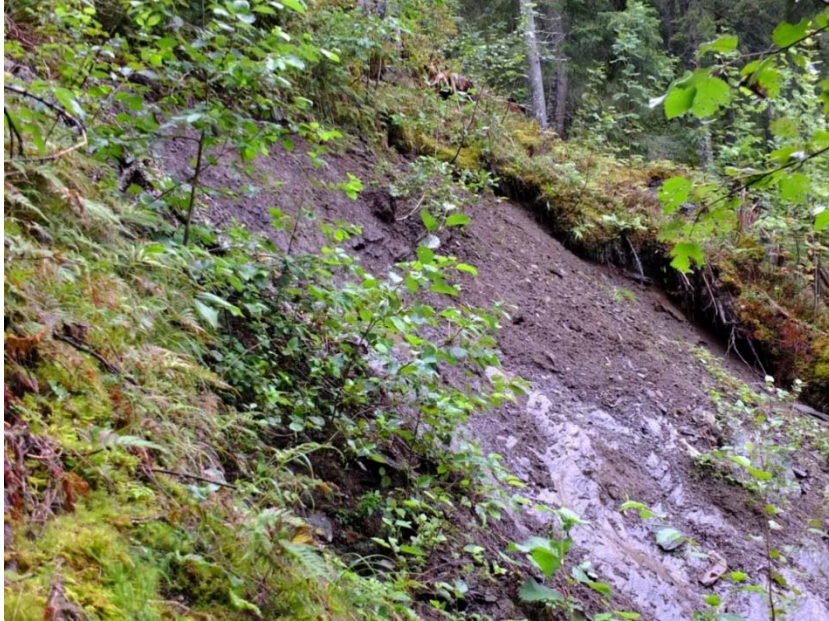
Figur 87. Løsneområdet til jordskredet i 2004 ved Kotsøy (Foto: Gunne Håland)

I 2004 gikk det et jordskred som løsnet i en liten forsenkning omtrent 130 meter over vegen. Jordskredet var på omtrent  $100\text{ m}^3$  og vegen ble stengt en kort stund. Skredbanen har en jevn bratt helning på ca.  $35^\circ$  helt ned til veien som har smal grøft (se figur 87 og 88). Skredet har gått i et tynt dekke av morenemasse. Det ligger fortsatt mye masser igjen i skredbanen.
